# 労働災害・第三者災害・トラブル発生報告書

| 工事名 | SE五條北インター店<br>詰まり改善工事 | 工事番号 | 218104747 | SC.ST長名 | 佐藤 | SC.ST名 | 大阪中央 |
| 発注者 | ㈱セブン-イレブン・ジャパン | 工 期 | 2021年4月4日 | 進捗率 | 90 | % | |

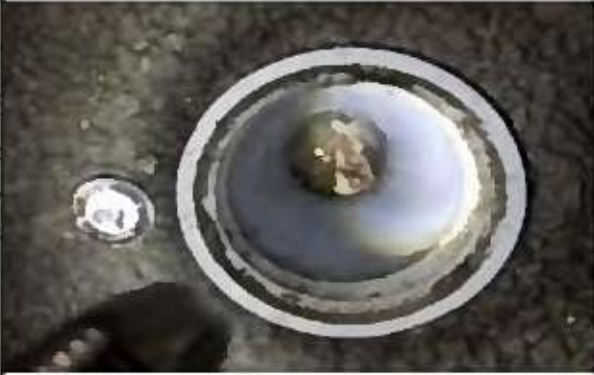
| 点検口詰まりあり | | | | 点検口詰まりあり | | |

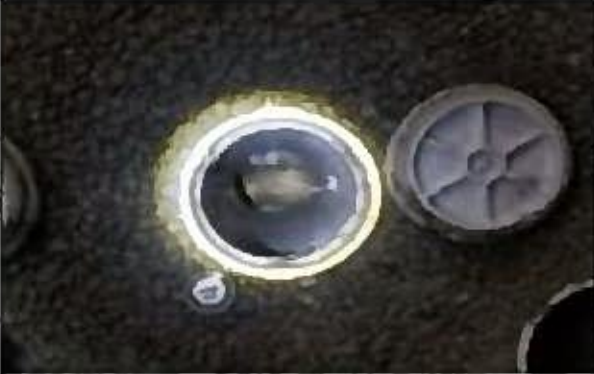
| 点検口詰まりあり | | | | 点検口詰まりあり | | |

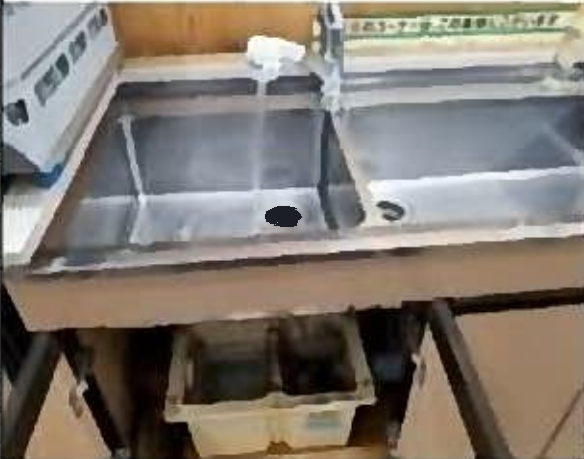
| 流水確認 | | | | 流水確認済み | | | |

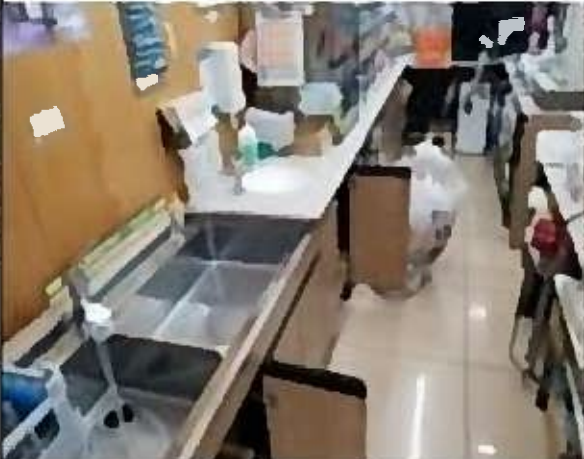
| 問題箇所付近の給水設備全てで流水確認問題無し | | | | 高圧洗浄時に店内に塵埃射し、汚損する事故がありました<br>汚損箇所: 女子トイレ | | | |

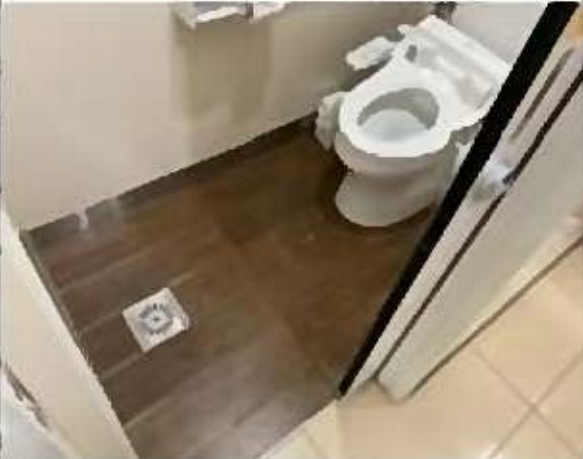
- ・各店内排水樹蓋や排水管接続部の点検・養生等がされないまま、作業を開始したこと
- ・作業開始前の準備作業が完了したことを確認せずに作業を進めさせたこと

- ・作業開始前の準備が完了したことを報告してから作業を開始すること

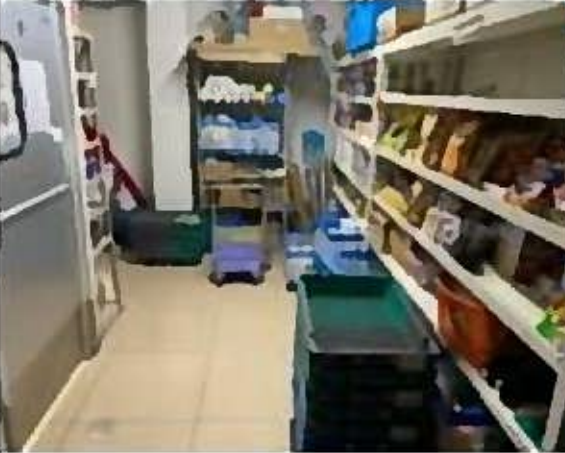
| 高圧洗浄時に区内に塗布剤し、汚損する事故がありました | | | | | 汚損箇所清掃実施 | | | | |
| 汚損箇所/バックルーム | | | | | | | | | |
