労働災害・第三者災害・**トラブル**発生報告書

| 工事名 | 下蒲刈郵便局<br>バイク庫解体工事 | 工事番号 | 200084577 | SC.ST長名 | 生信嘉也 | SC.ST名 | 広島西 |
| 発注者 | 日本郵政株式会社 | 工 期 | 2021年 3月 26日～6月30日 | 進捗率 | 80 | % | |

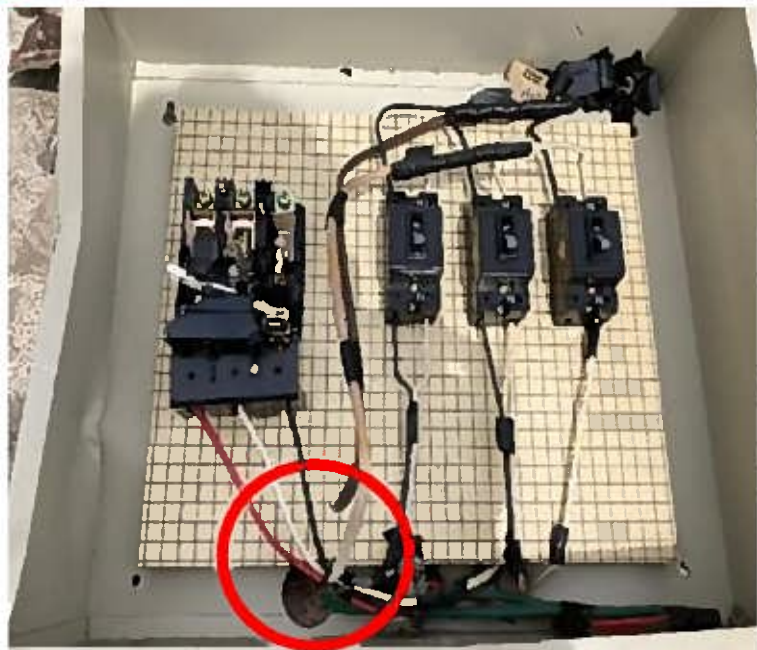
分電盤① バイク庫解体時に電線切断箇所

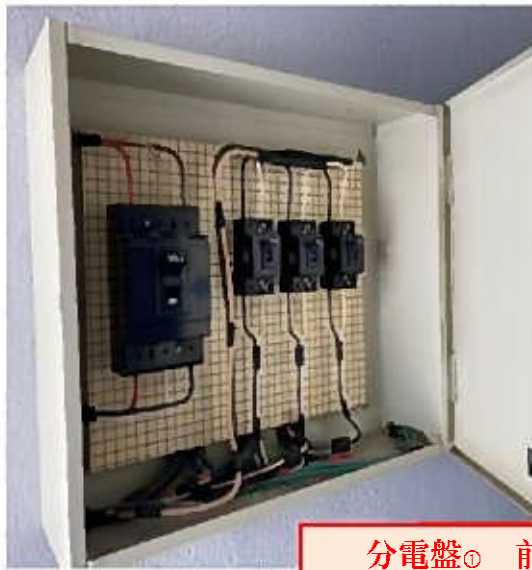
- ・前日作業で分電盤内各ブレーカーの活電を検電器で点検していないこと。(主ブレーカー電源のみと思込み)
- ・施設の自動通報システム等の仕組みを局長・施設センター等と事前協議しないまま作業を進めていたこと。

分電盤① 前日作業で電源線を切り離し

- ・作業に係るブレーカーは全数の検電により作業開始の可否を判断し、可能な時に進めること
- ・工事説明の際に、施設特有のシステム等の存在を確認する等、作業による懸念を協議共有すること

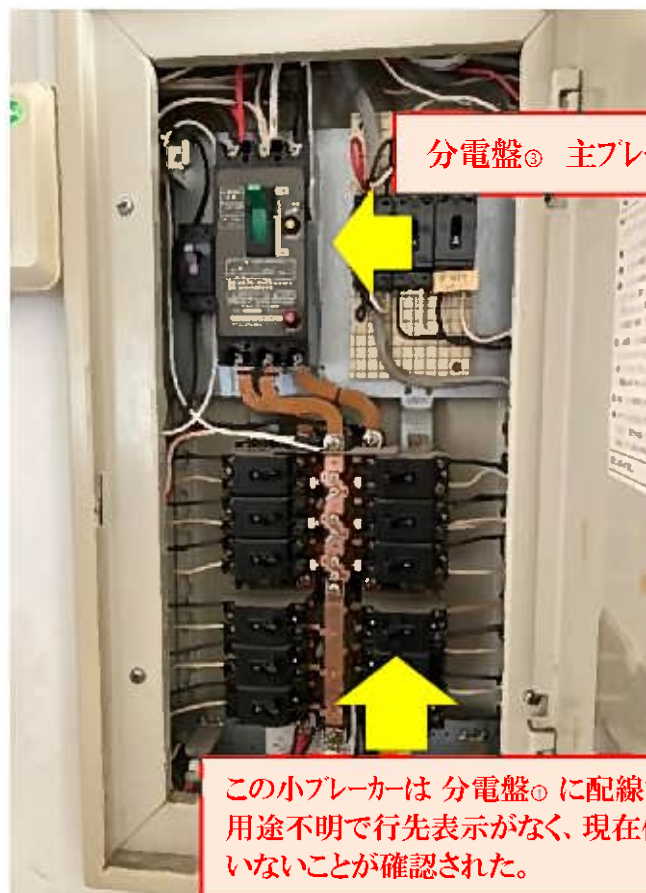
分電盤② 主ブレーカーが落ちていた

この小ブレーカーは 分電盤① に配線されていたが、用途不明で行先表示がなく、現在使用されていないことが確認された。
