# 労働災害・第三者災害・**トラブル**発生報告書

| 工事名 | SE高松十川西町店<br>バリカー調査工事 | 工事番号 | 217019352 | SC.ST長名 | 長山 | SC.ST名 | 高松 |
| 発注者 | (株)セブン-イレブン・ジャパン | 工 期 | 2021年06月07日～ | 進捗率 | 50 | % | |

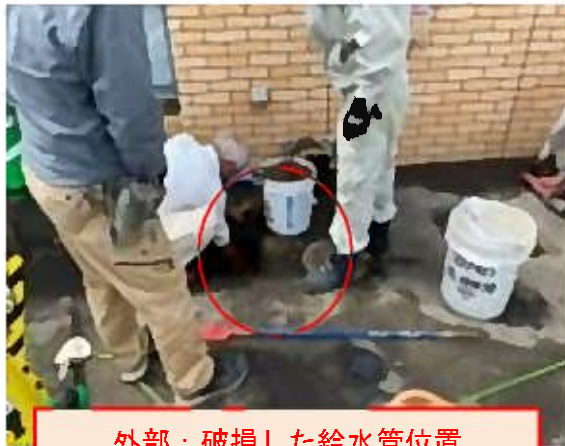
外部：破損した給水管位置

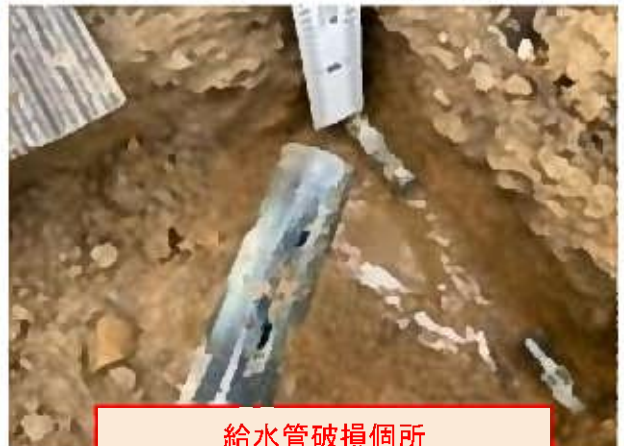
・新たな掘削に際し、既設樹から排水管路設の懸念に注視しており、店舗レイアウトから掘削位置前にトイレが存在することから給水管の予見がされていないこと(500角で掘削)

給水管破損箇所

・掘削位置における埋設物懸念を着手前の工事説明時に店舗様へ通知し連携して作業開始すること。

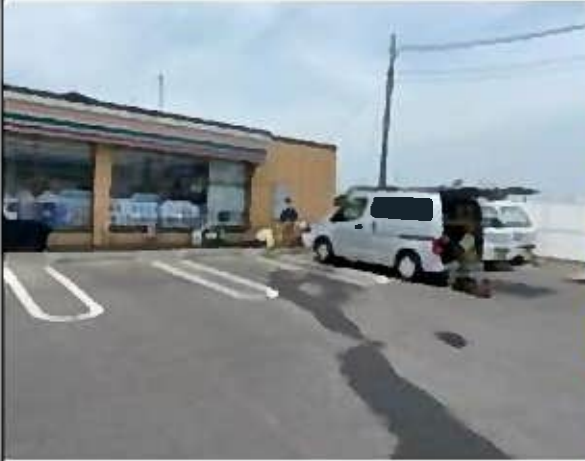
| 写真番号 | 1 | | 9:35 | 写真番号 | 2 | | 9:40 |

| 店舗バリカー作業箇所 | | | | 店舗バリカー作業箇所 | | | |

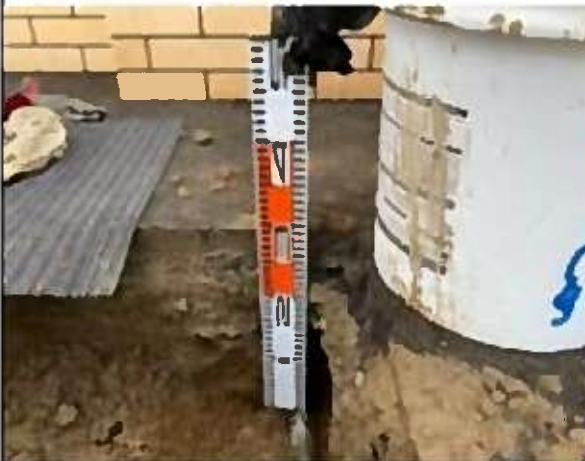
| 写真番号 | 3 | | 9:30 | 写真番号 | 4 | | 9:35 |

| 配管深さ 約300に給水管 | | | | 給水管復旧作業中 | | | |

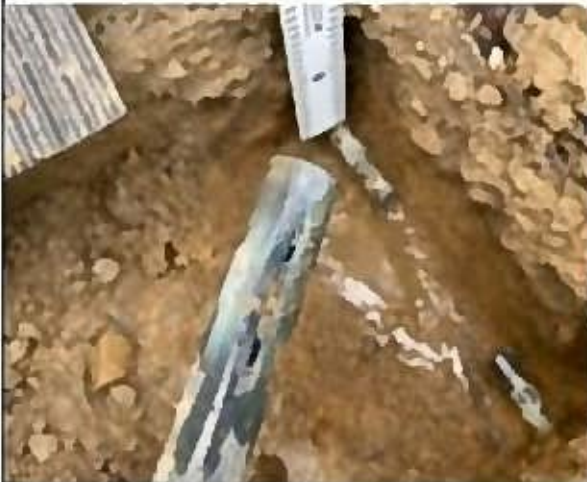
| 写真番号 | 3 | | 9:44 | 写真番号 | 4 | | 9:55 |

| パツリ機で破損したヶ所 | | | | 給水管復旧しました。 | | | |
