労働災害・第三者災害・トラブル発生報告書

所 名 仙台 SC 岩手西ST

| 工事名 | 佐川急便花巻営業所<br>荷捌棟南側軒樋更新工事 | 工事番号 | 210023714 | SC,ST長名 | 佐藤 | SC,ST名 | 岩手西 |
| 発注者 | SGリアルティ株式会社 | 工 期 | 2021/6/7～6/11予定 | | | 進捗率 | 10 % |

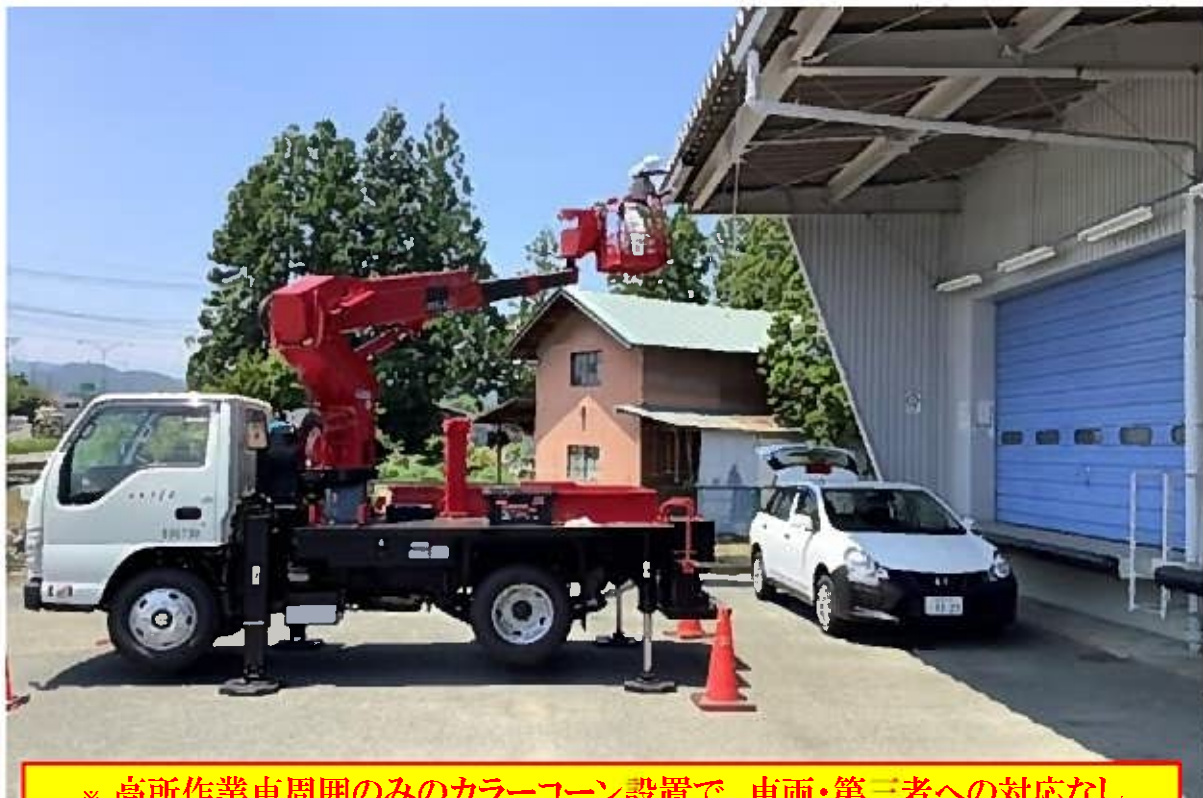
※ 高所作業車周囲のみのカラーコーン設置で、車両・第三者への対応なし

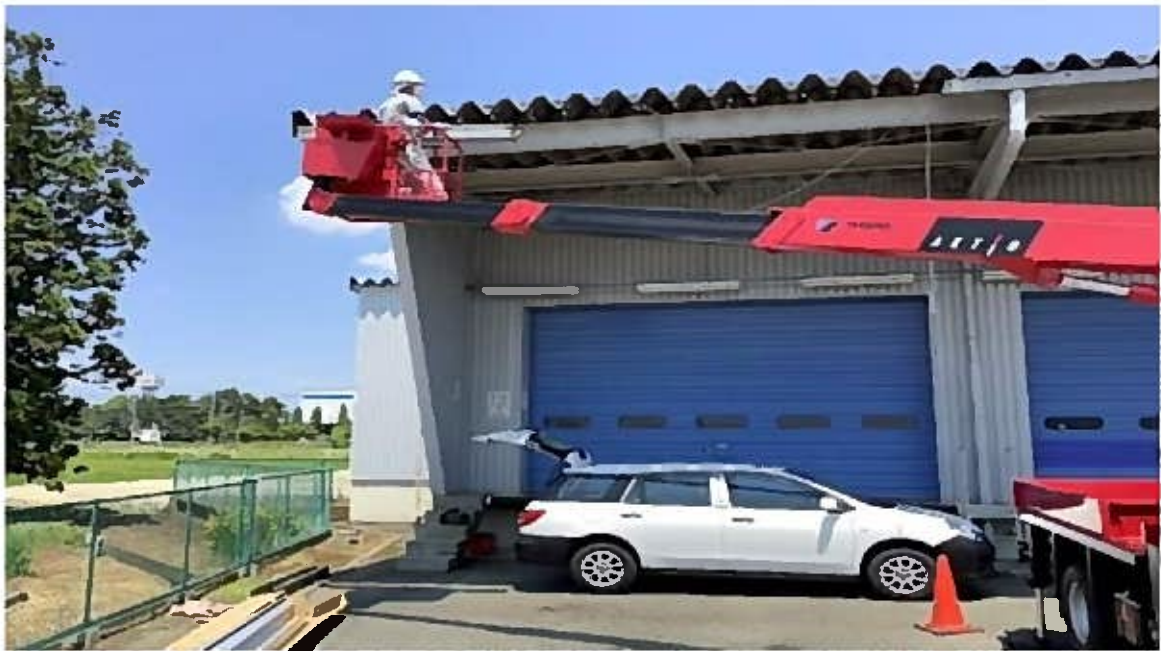
災害発生状況写真(再現)

- ・資材落下や機械下部制限等の作業区画が不十分なまま、作業を開始・進めたこと。
- ・作業前の工事説明で施設車輛の使用エリア等の作業範囲との区分が協議されていないこと

※ バケット下を区画せず、停車車両への喚起もないまま作業を進めていた。

- ・作業バケット移動を考慮・作業区画により施設責任者様と工事説明時に協議し作業計画を確定させる。
- ・協議、確定した作業計画を作業者に配布し危険予知・計画した作業計画が実施でき手から開始すること
