# 労働災害・第三者災害・**トラブル**発生報告書

| 工事名 | SEJ高松多肥下町店<br>バリカー調査工事 | 工事番号 | 217019363 | SC.ST長名 | 長山 | SC.ST名 | 高松 |
| 発注者 | (株)セブン-イレブン・ジャパン | 工 期 | 2021年06月09日～ | 進捗率 | 50 | % | |

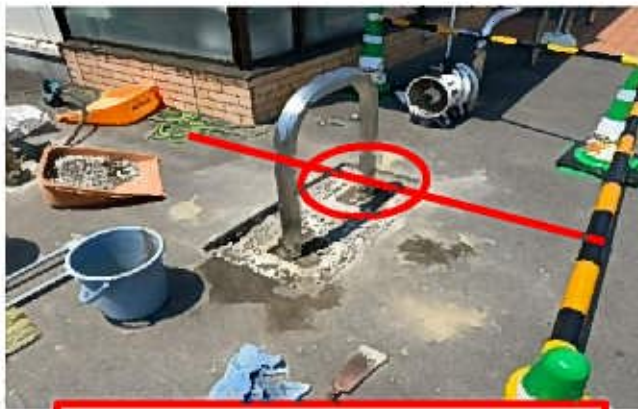
埋設給水管ルート

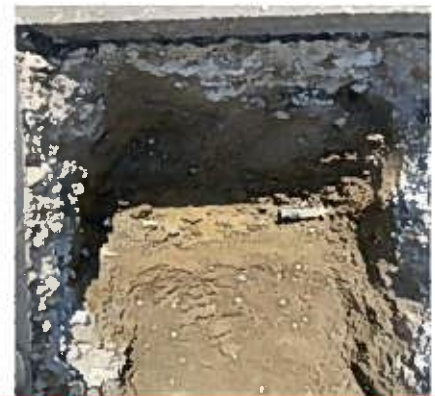
・埋設給水管がバリカー近接する懸念を予見していたが、掘削作業に慎重さを欠いていた。

破損した埋設給水管

- ・図面で不明な埋設給水管の破損懸念から設備工・配管材を準備した体制で作業を開始すること
- ・建物レイアウトから埋設給水管ルートが懸念される位置の掘削は、周りから崩すように大きさを確保する
