労働災害・第三者災害 **トラブル** 発生報告書

| 工事名 | SE浜松東若林店<br>お会計セルフレジ導入工事 | 工事番号 | 217005204 | SC,ST長名 | 鈴木 | SC,ST名 | 静岡 |
| 発注者 | 株式会社セブン-イレブン・ジャパン | 工 期 | 2021年 6月 24日～ 24日 | 進捗率 | | 100 | % |

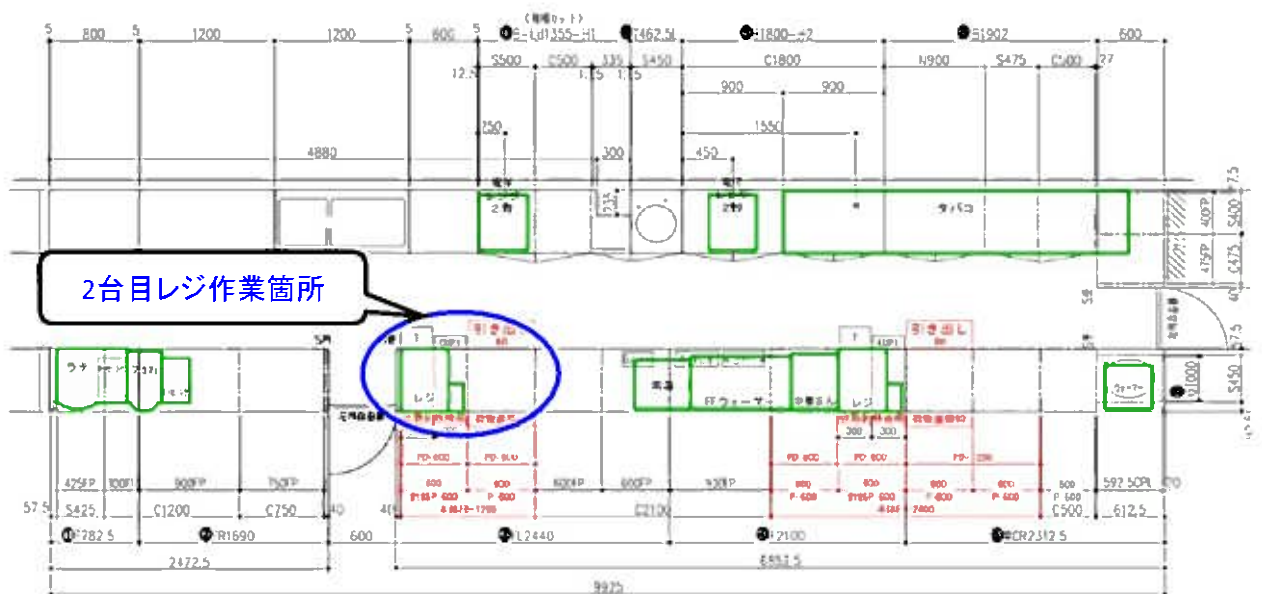
### 災害発生状況図(平面図)

- ・ブザー配線端子の接続不良に気づかないまま、次の作業に進んでいたこと。
- ・自身の作業履歴からブザー端子の点検へ進めず、2度・3度と停電を発生させていた。

- ・端子接続参考例を作業前に提示すると共に災防協でも共有し、作業前の確認ポイントとすること。
- ・トラブル発生時は直前作業に戻り点検することを原因特定の一助とすること。
