# 労働災害・第三者災害・**トラブル**発生報告書

所 名 大阪 SC 和泉直営ST

| 工事名 | SE堺インター前店<br>除草工事 | 工事番号 | 218158491 | SC,ST長名 | 佐藤 | SC,ST名 | 和泉直営 |
| 発注者 | ㈱セブン-イレブン・ジャパン | 工 期 | 2021年7月6日 | 進捗率 | 100 | % | |

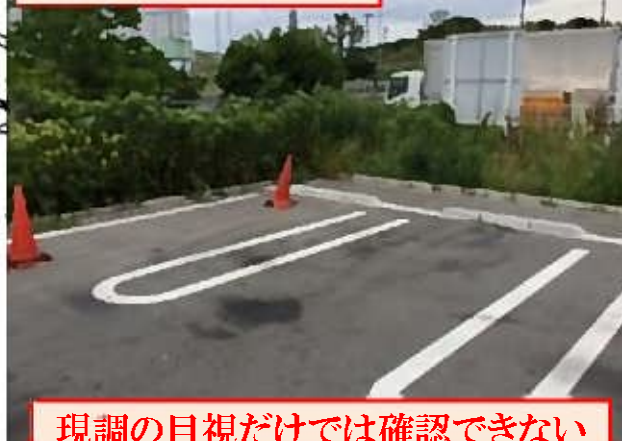
5/22 現調時の状況

現調の目視だけでは確認できない

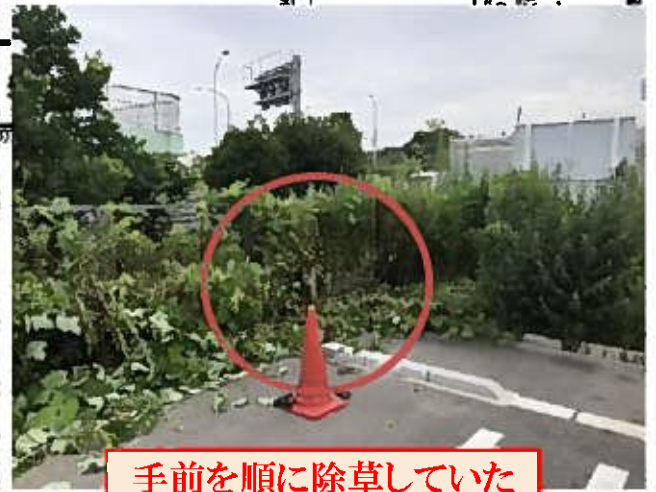
手前を順に除草していた

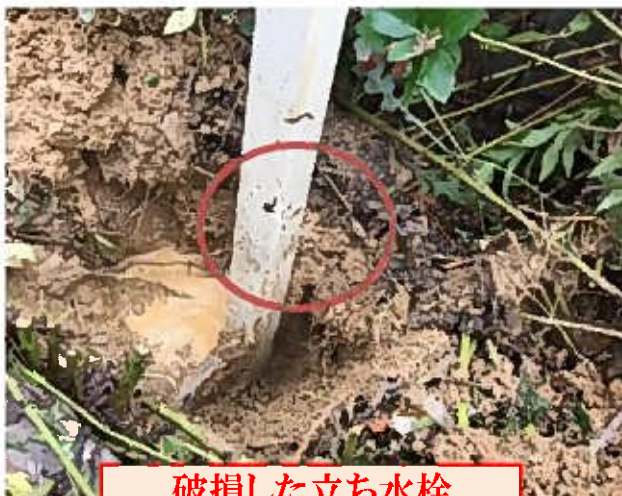
- ・草刈り範囲の障害物・既設物等がないか事前の点検を行わずに作業を進めていること。
- ・植栽部の埋設物・障害物等の存在を店舗ヒアリング・図面等で現調時に確認されていないこと。

破損した立ち水栓

- ・作業範囲を区分して、作業前に障害物・既設物等の調査を実施して作業を進めること。
- ・作業範囲の埋設物・障害物等の存在有無を店舗ヒアリング・図面等で現調時に確認し情報を共有すること

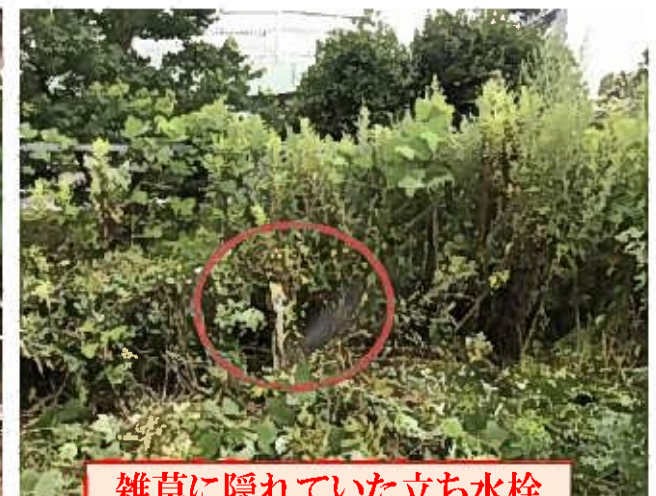
雑草に隠れていた立ち水栓

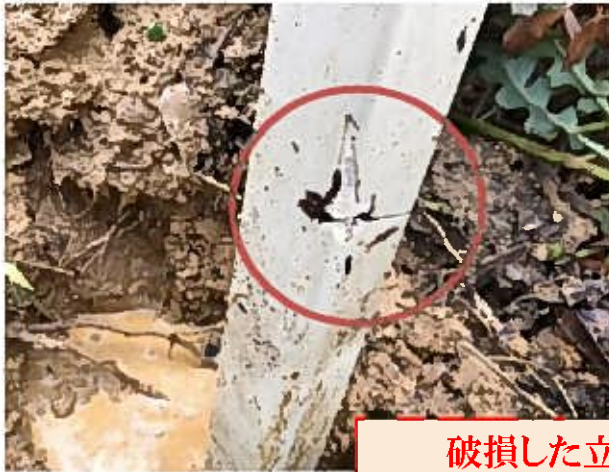
破損した立ち水栓

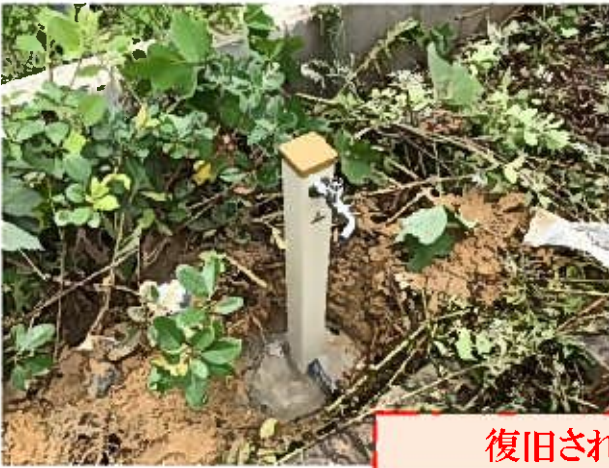
復旧された立水栓

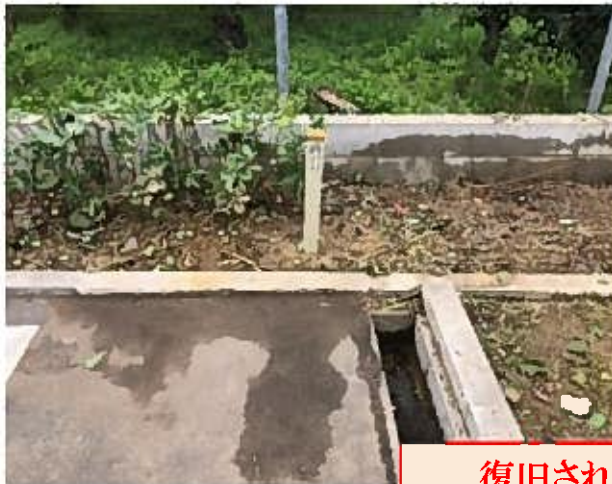
復旧された立水栓

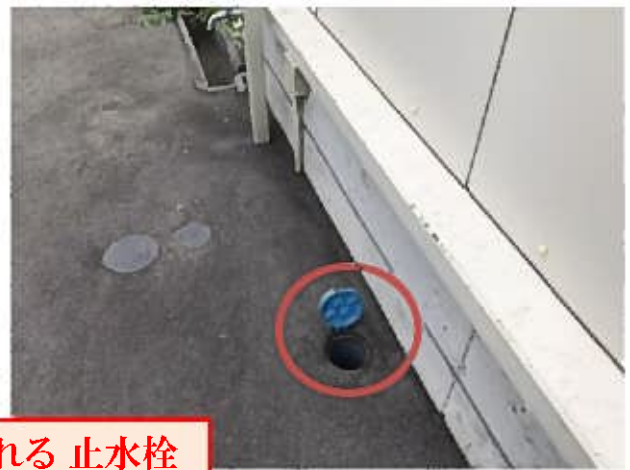
店舗左壁面際に設置される 止水栓
