労働災害・第三者災害・**トラブル** 発生報告書

(一報 二報 **三報**)

| 工事名 | SEJ玖珠森店<br>外灯増設工事 | 工事番号 | 210025354 | SC.ST長名 | 宇佐 卓哉 | SC.ST名 | 大分 |

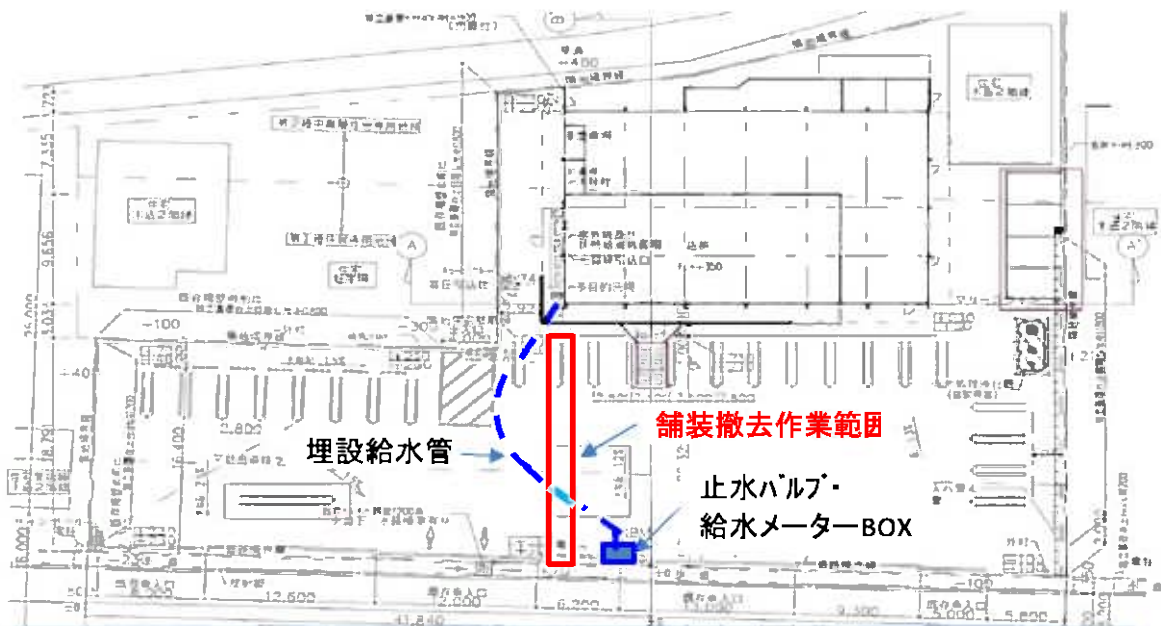
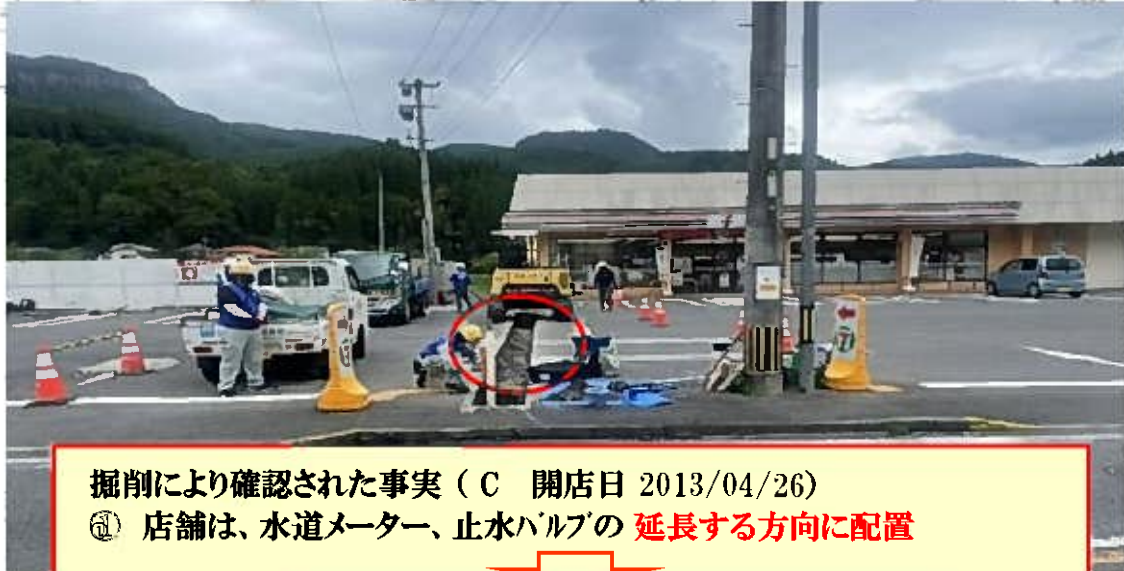
## 災害発生状況図

掘削により確認された事実（C 開店日 2013/04/26）

㊦ 店舗は、水道メーター、止水バルブの **延長する方向に配置**

給水図とともに、外灯電源線埋設ルートを設定

㊦ 堀削した底に、**既存Asが存在していた**（前利用は、スーパー+駐車場）

㊦ 破損給水管は店舗に対し、**斜めに深さ170mmで敷設されていた**

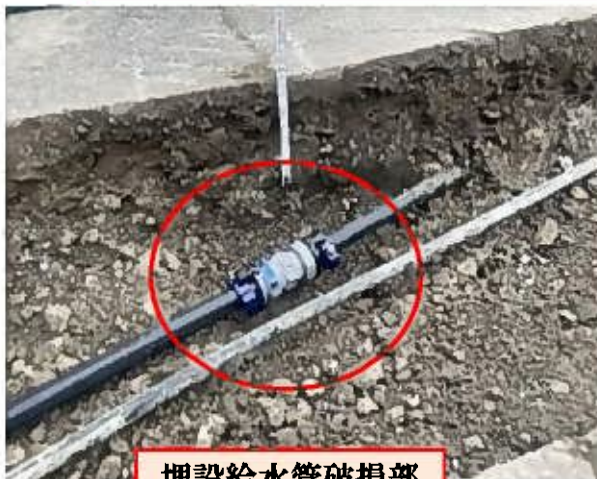
埋設給水管破損部

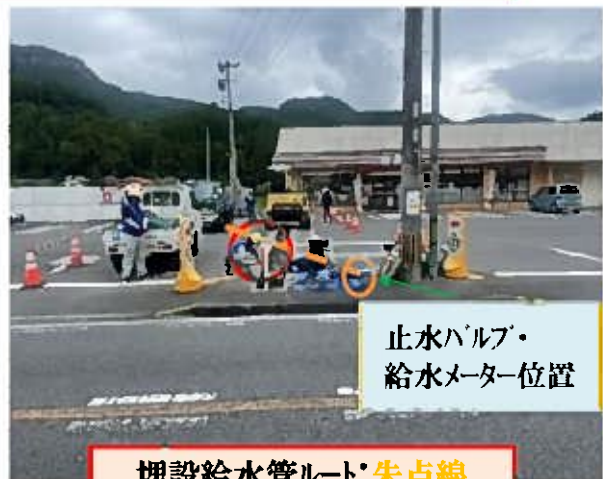
止水バルブ・  
給水メーター位置

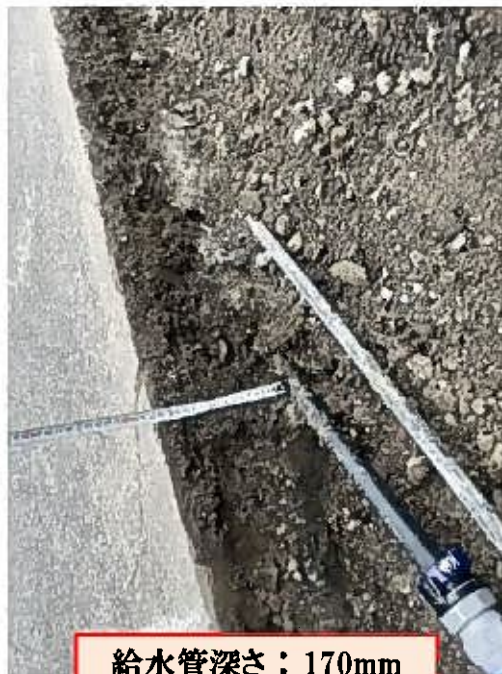
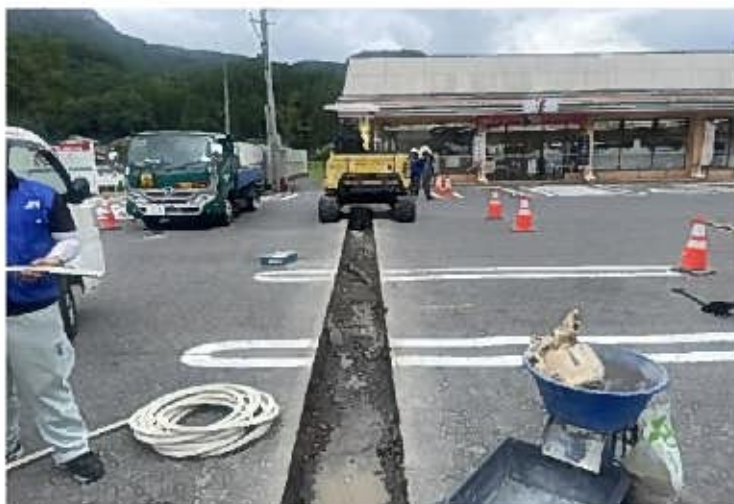
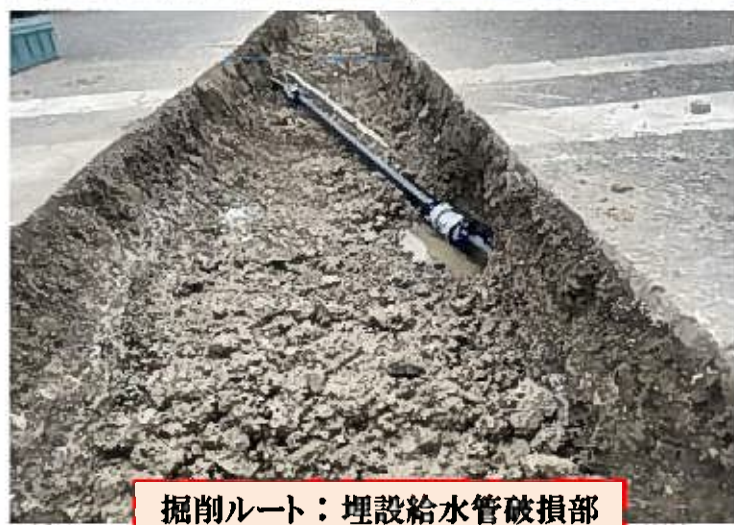
災害発生状況図(平面図)

埋設給水管ルート: 朱点線
