## 労働災害・第三者災害・トラブル発生報告書

| 工事名 | SE広島小町店<br>排水管高圧洗浄工事 | 工事番号 | 218234780 | SC,ST長名 | 生信 嘉也 | SC,ST名 | 広島西 |
| 発注者 | 株式会社セブン-イレブン・ジャパン | 工 期 | 2021年7月26日～27日 | 進捗率 | 100 | % | |

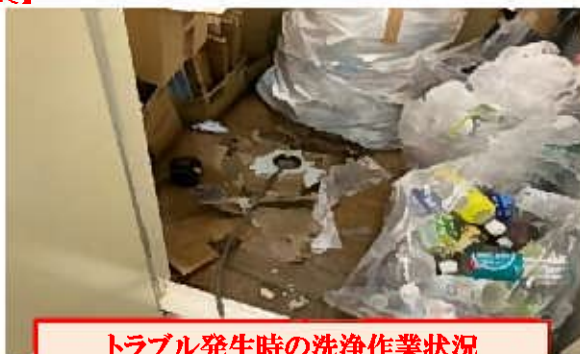
## トラブル発生時の洗浄作業状況

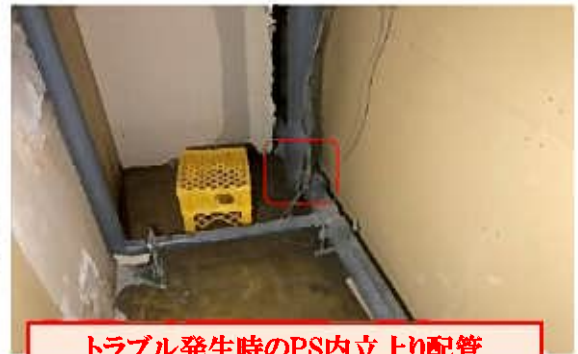
## トラブル発生時のPS内立上り配管

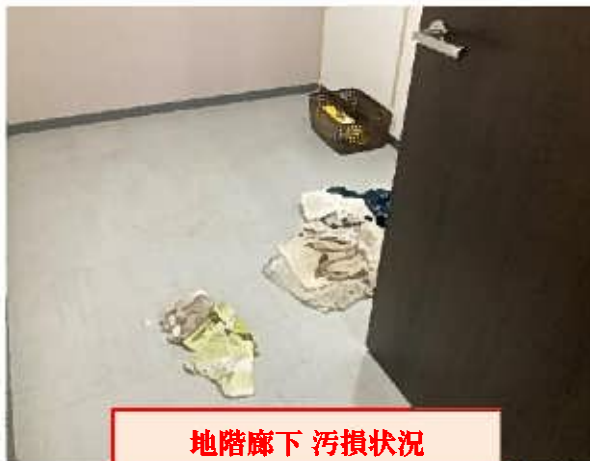
地階廊下 汚損状況

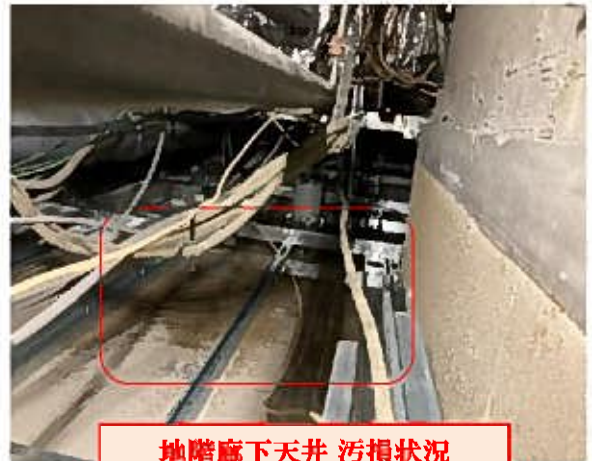
地階廊下天井 汚損状況

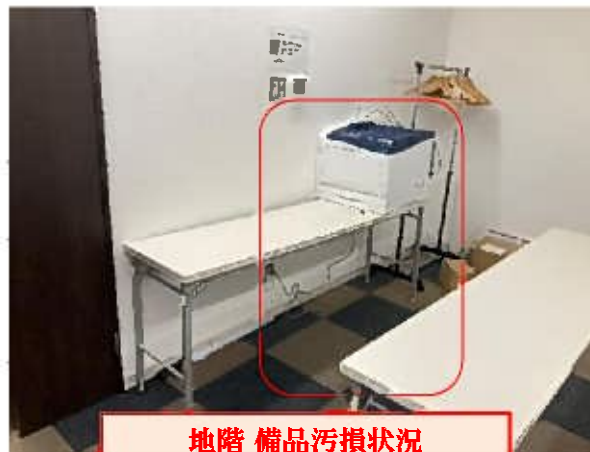
地階 備品汚損状況

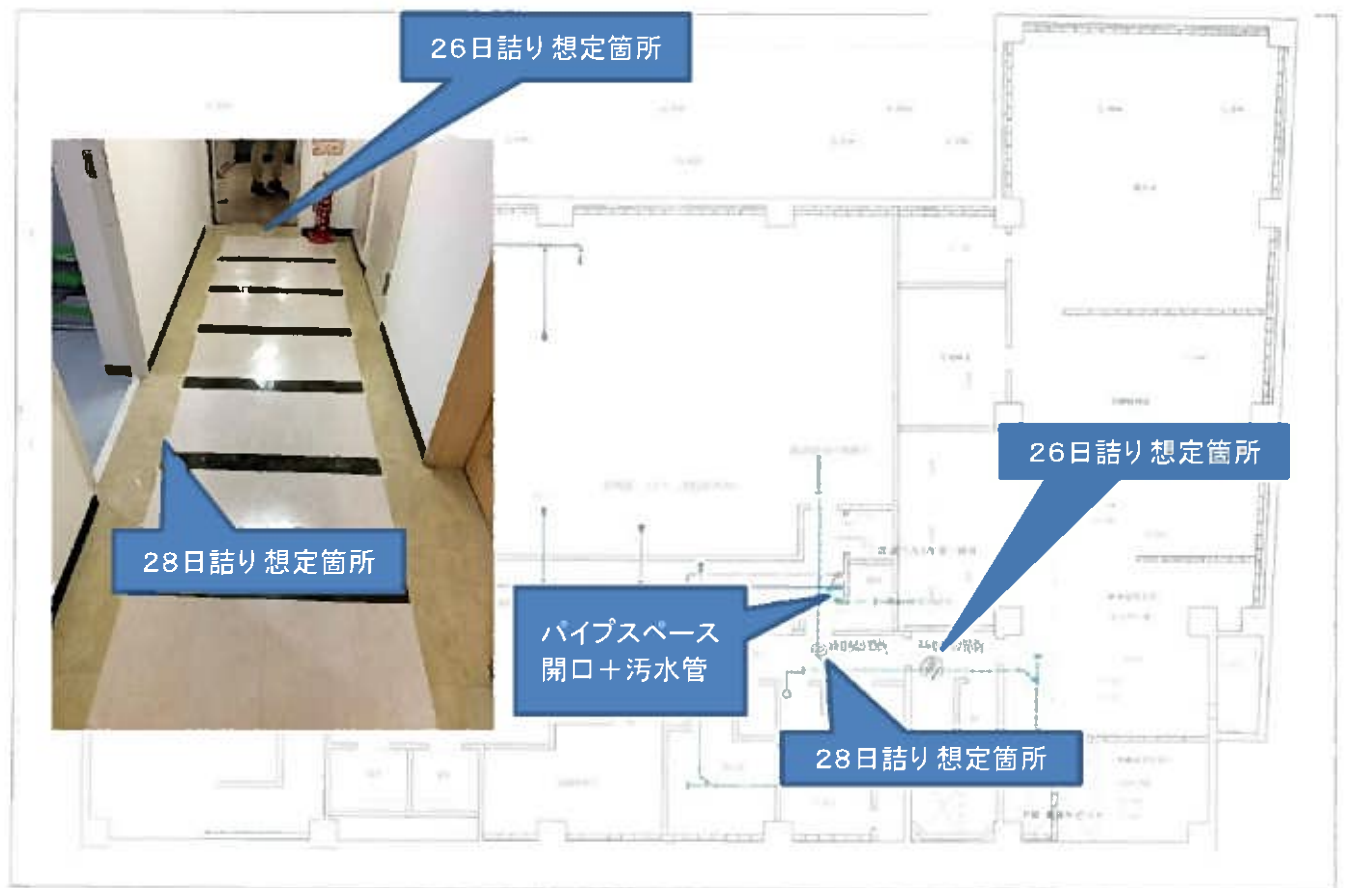
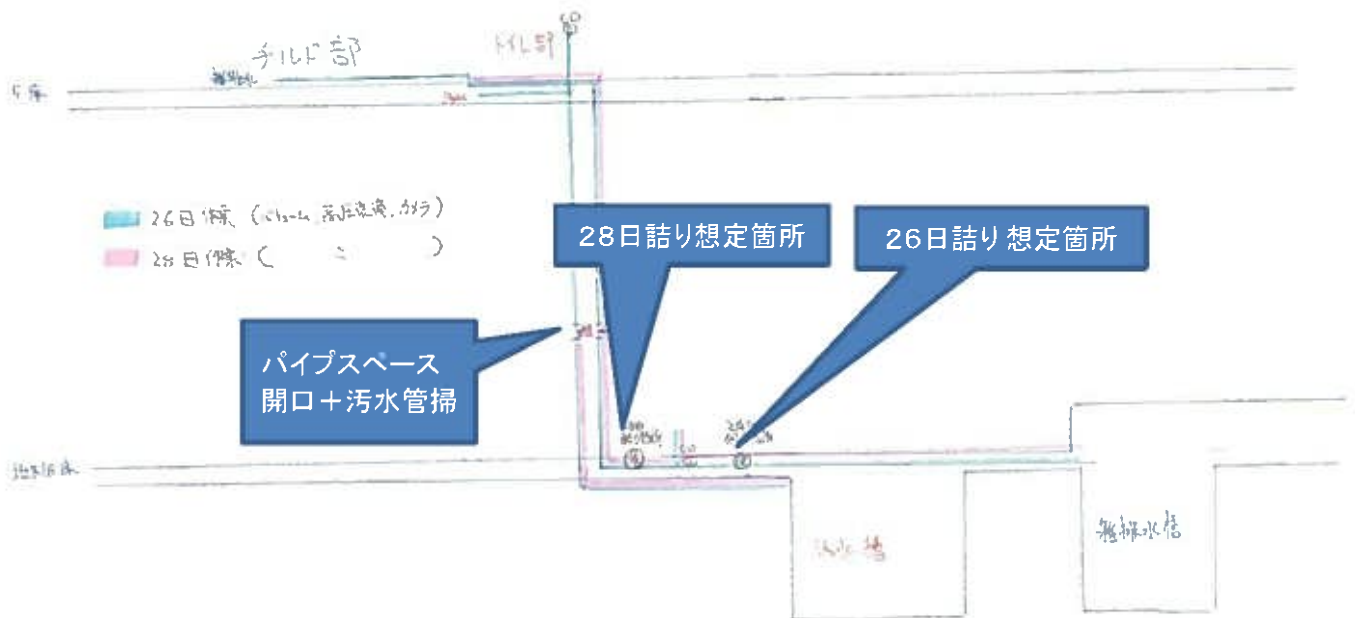
26日～27日高圧洗浄作業で確認されたこと  
 地下1F埋設配管(鉄管)管自体に腐食や勾配不良箇所等があり堆積しやすい状況だったことで  
 1F雑排水の大量な堆積物により詰りが原因となっていた。

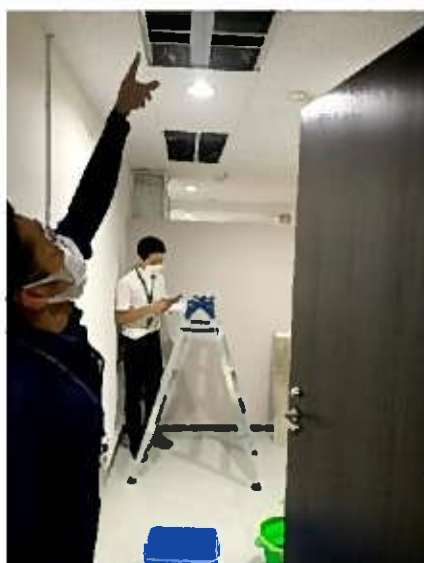
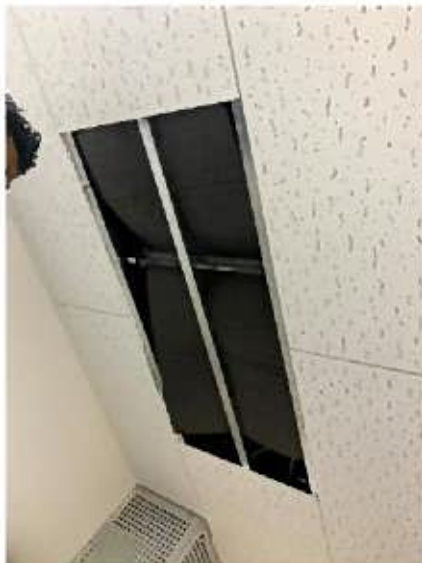
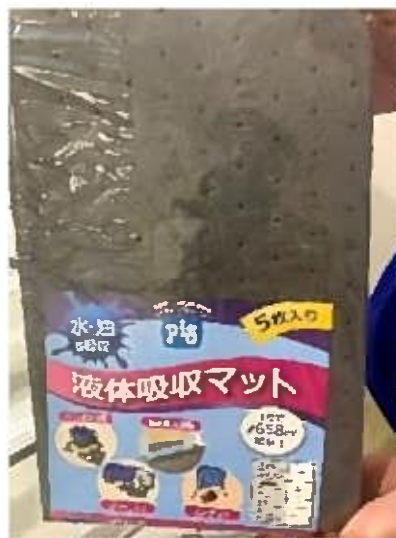
27日に漏水が確認できるように天井部分に設置した給水シートに、水分が含んでいることを28日確認した。

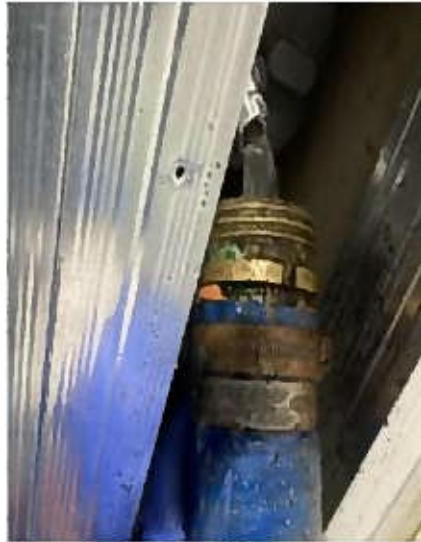
排水状況

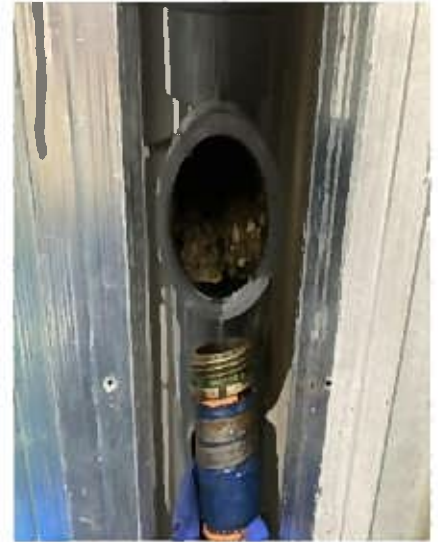
排水後蓄積物状況

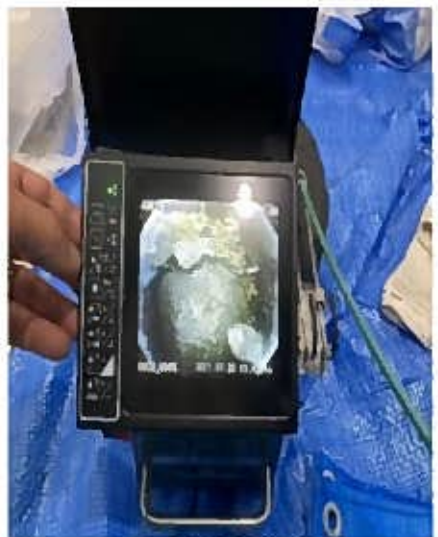
28日経リ状況(管内汚泥)

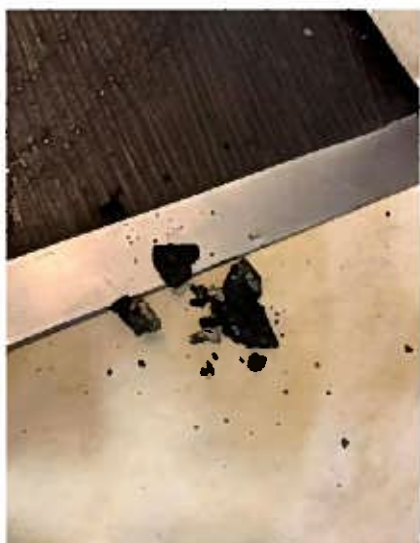
内部金属配管腐食片  
バキューム時に採取

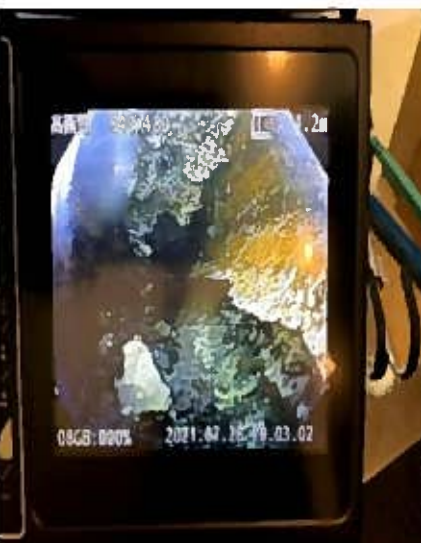
埋設配管腐食状況

バキューム吸込みでは埋設配管内に水は溜まらないが、高圧洗浄後には水が溜まることから勾配不良を懸念又、カメラ撮影により配管内の錆コブ・腐食の影響で雑排水が水槽に流れにくい状況が確認された。共用配管の不具合箇所なのでビル管様へ状況を共有し、雑排水槽定期清掃時の実施や配管更新を提案した。

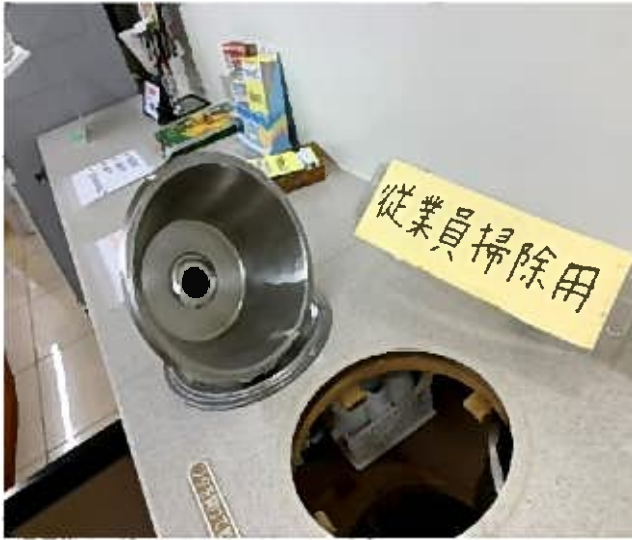
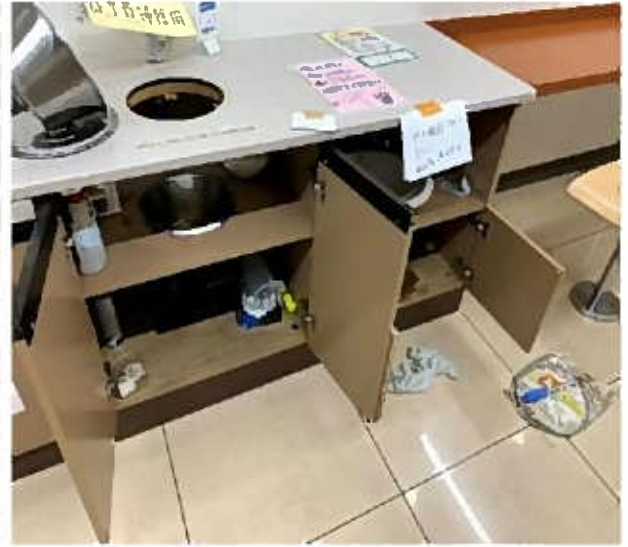
詰り要因: イートインの排水処理対策にグリストラップ設置を提案(オーナー様は設置は承認済: 詳細の提案待ち)
