労働災害・第三者災害・**トラブル**発生報告書

| 工事名 | アマゾン岡崎DS<br>空調増設に伴う改修工事 | 工事番号 | 210028995 | SC.ST長名 | 幸島真司 | SC.ST名 | 名古屋北ST |
| 発注者 | アマゾンジャパン合同会社 | 工 期 | 2021年6月23日～7月31日 | 進捗率 | 85 | % | |

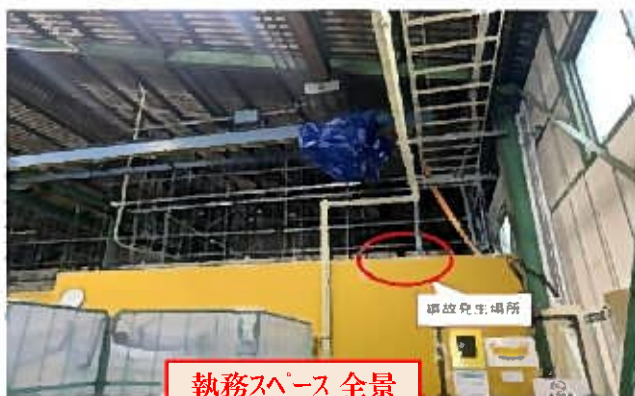
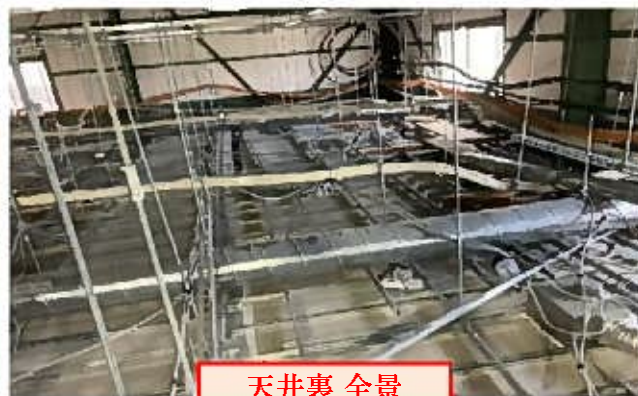
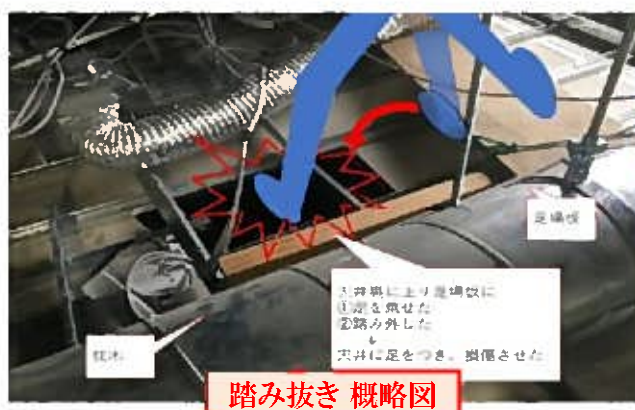
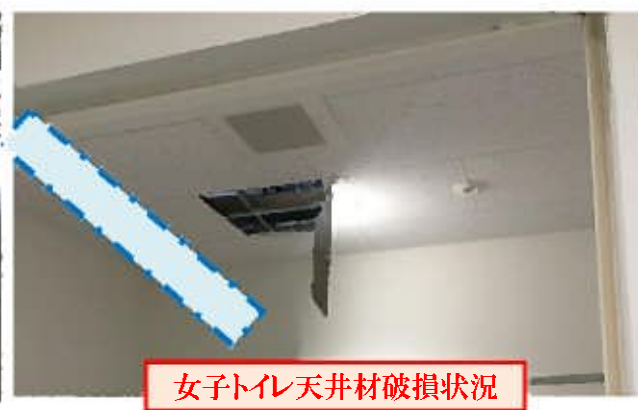
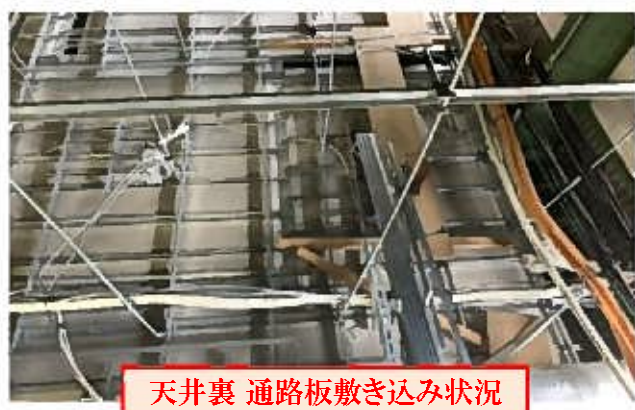
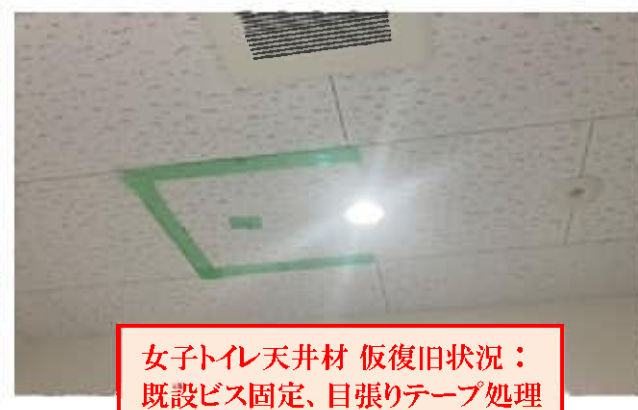
## 【写真】

**(根本原因)**

- ・作業通路がダクトや配線障害により計画通りにできない場合の作業が計画されていないこと。
- ・天井内作業での踏み抜き予防行動がないまま、作業を進めていたこと

- ・作業通路幅を広げてバランスを崩さない通路計画に見直した。
- ・通路のほかに、踏み抜き予防材の設置を作業手順書に追加した。

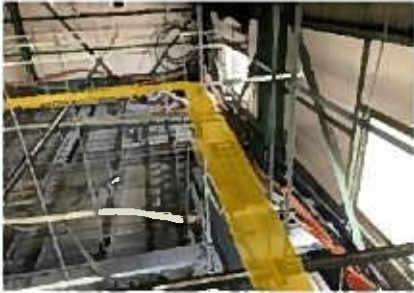
### 再発防止の策定(作業床の見直し)

| 発生原因の真因 | 天井上の通路・足場の幅が不足 |

| 再発防止策 | <p>天井上の通路・足場の幅(400mm以上)を確保する。<br/>JM現場代理人遠藤は、現場状況に合わせ、作業床400mm以上確保の上、踏み抜き防止策を実施する。<br/>また、足場板はバインド線等で固定する。</p> |

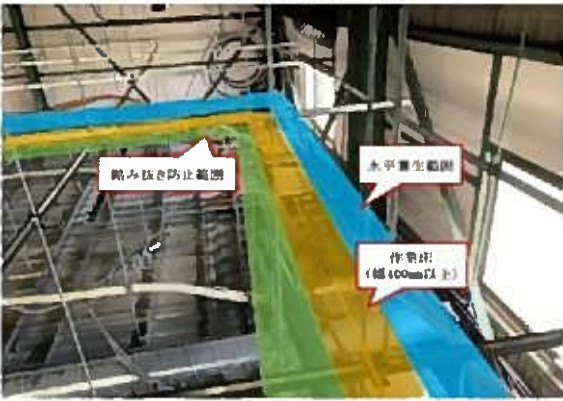
### 再発防止の策定(踏み抜き予防の追記)

| 発生原因の真因 | 足場からの踏み抜き防止対策が不足 |

| 再発防止策 | <p>天井軽鉄下地上に踏み抜き防止策を壁断熱材固定作業手順書に追記する。<br/>JM現場代理人遠藤は、現場状況に合わせ、作業床400mm以上確保の上、踏み抜き防止策を実施する。<br/>踏み抜き防止は、作業床の内側にラッセルネットを設置する。<br/>又、作業床と外壁の間に水平養生としてラッセルネットを設置する。</p> |
