労働災害・第三者災害・**トラブル**発生報告書

(一報 **二報** 三報)

| 工事名 | 佐川急便西大阪営業所<br>外部不具合修繕工事 | 工事番号 | 210037040 | SC,ST長名 | 佐藤 | SC,ST名 | |

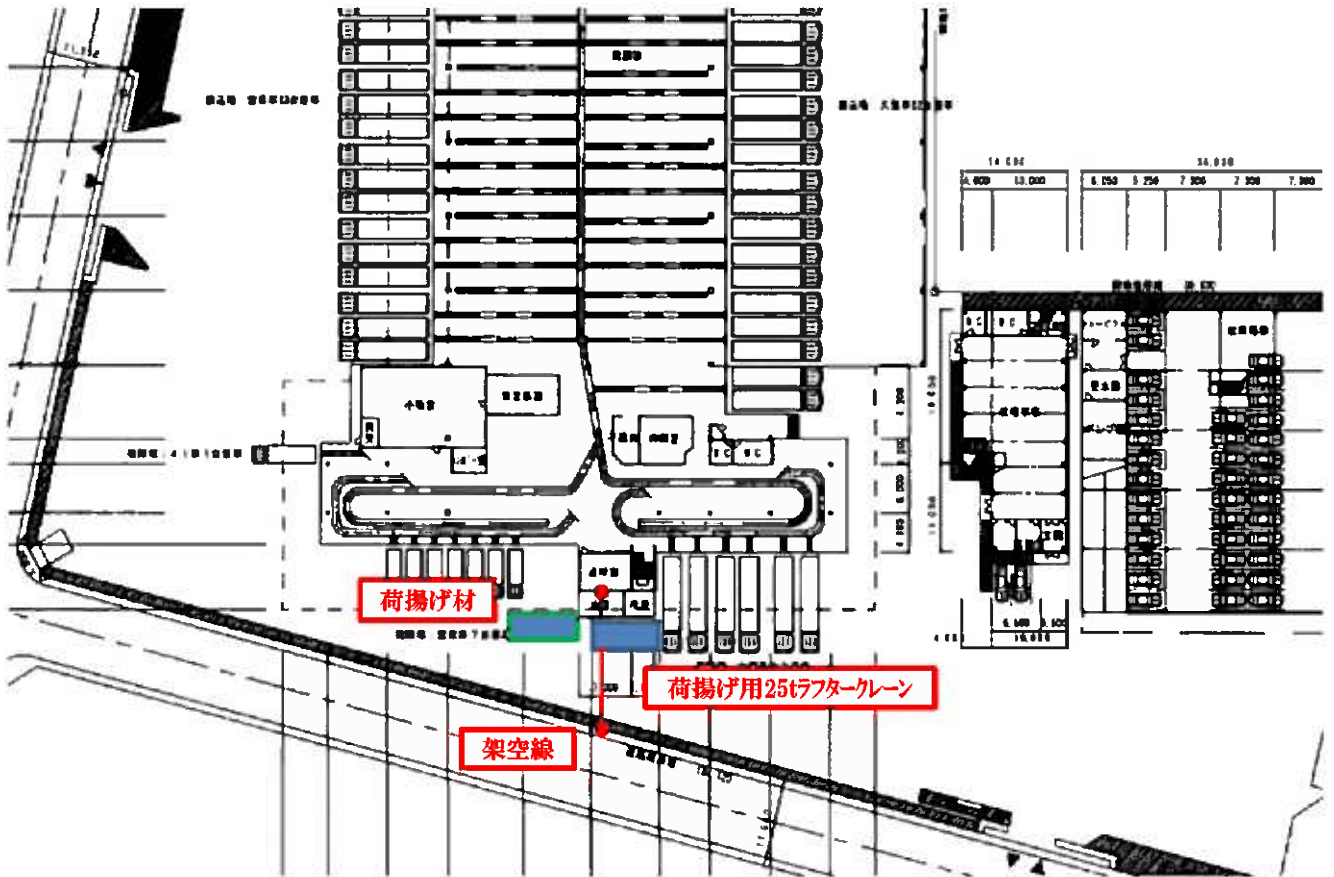
災害発生状況図(平面図)

・ブーム格納、架空線高さを確認しないまま、移動を開始させたこと

・場内での工事車両移動は運転者単独で行わず、誘導者との相互合図確認で行うこと。

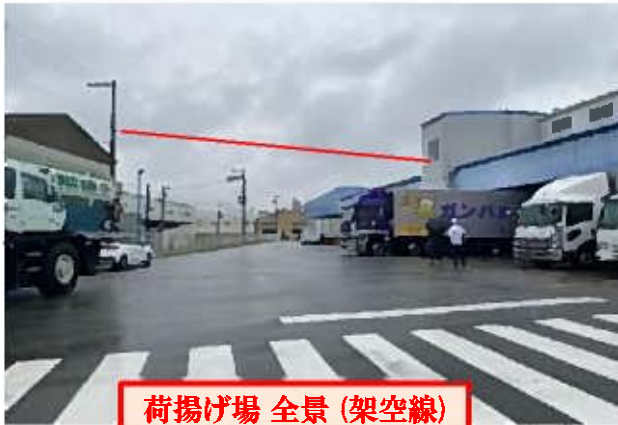
荷揚げ場 全景 (架空線)

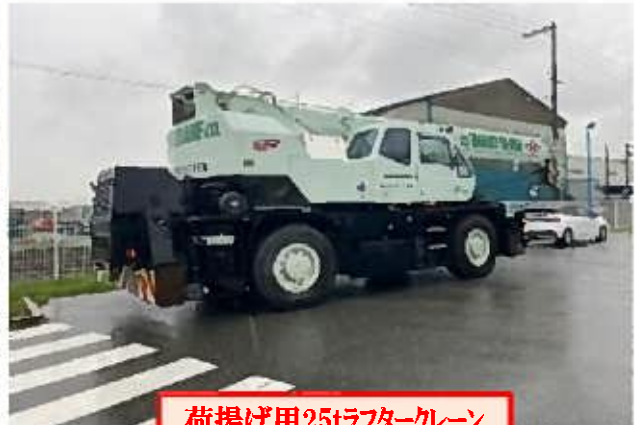
荷揚げ用25tラフタークレーン

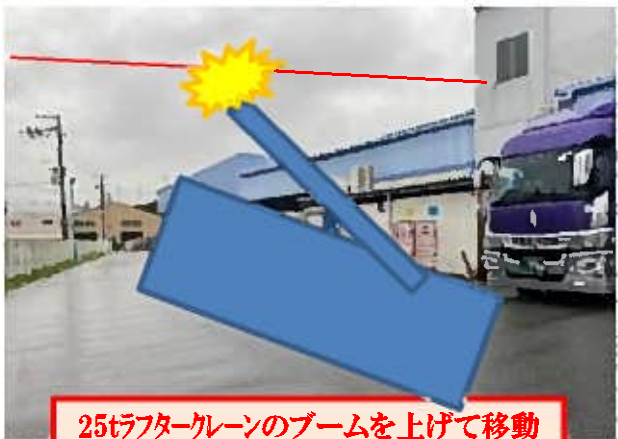
25tラフタークレーンのブームを上げて移動

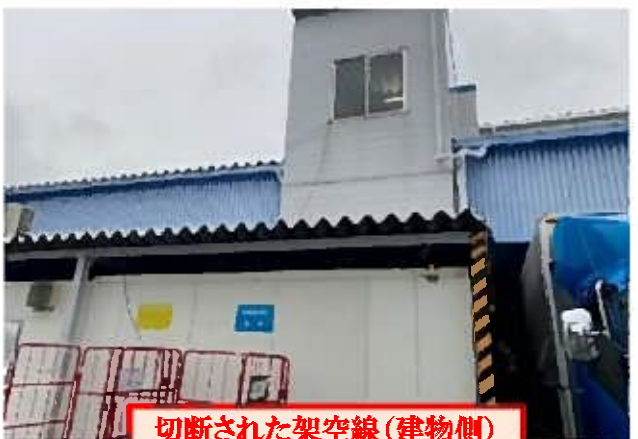
切断された架空線(建物側)

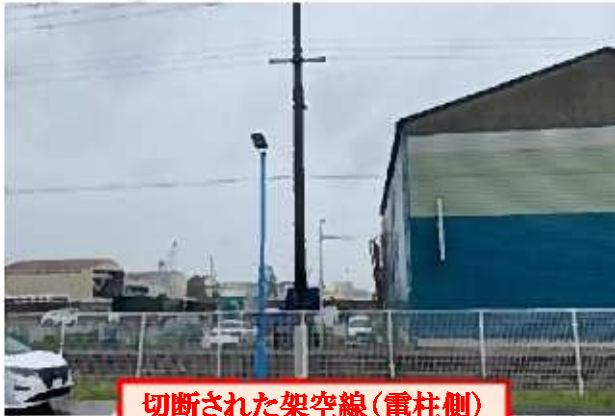
切断された架空線(電柱側)

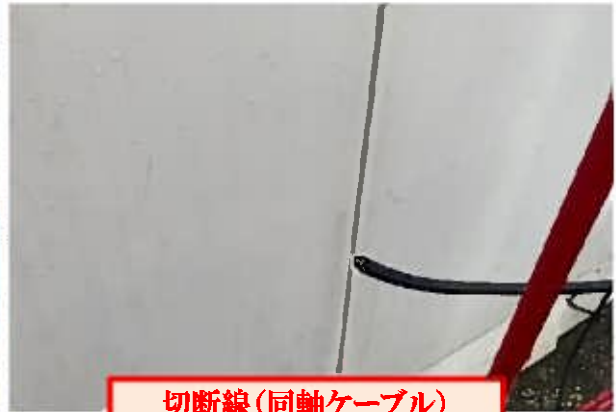
切断線(同軸ケーブル)

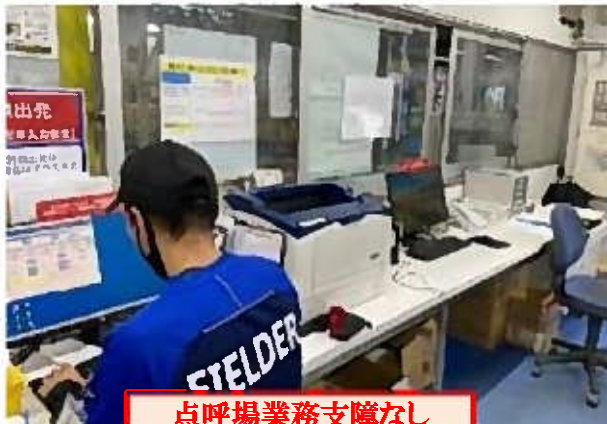
点呼場業務支障なし

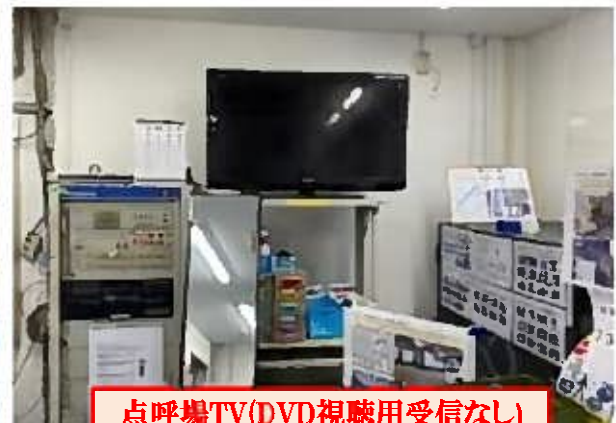
点呼場TV(DVD視聴用受信なし)

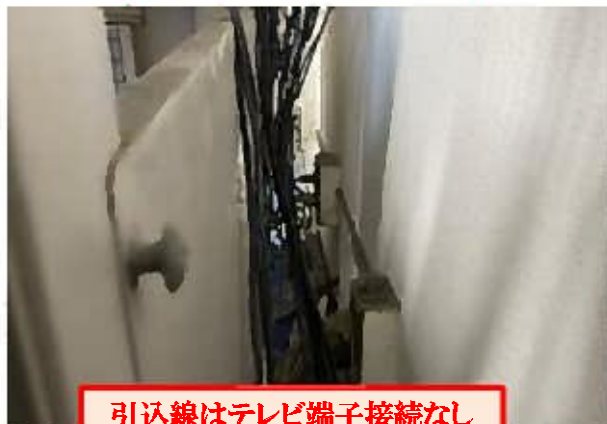
引込線はテレビ端子接続なし

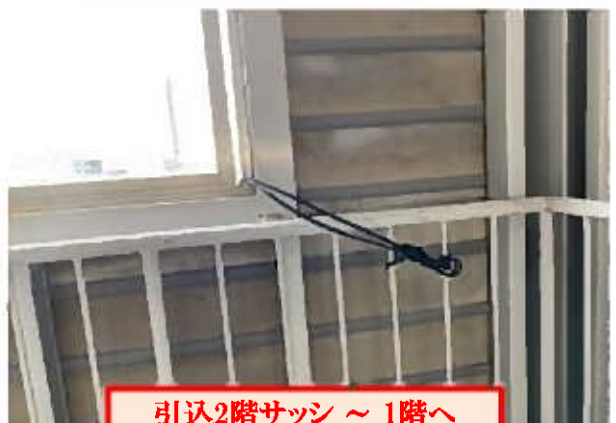
引込2階サッシ ~ 1階へ

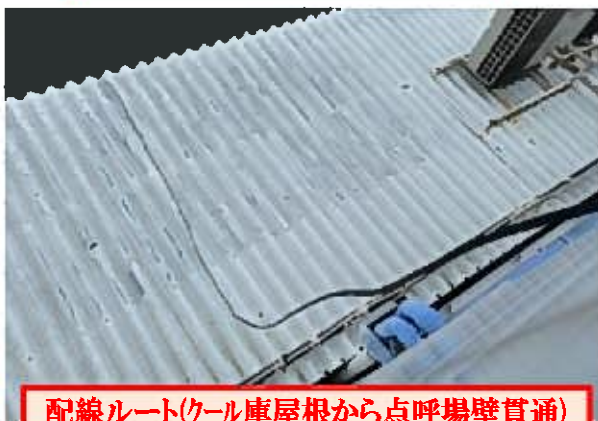
配線ルート(クール庫屋根から点呼場壁貫通)

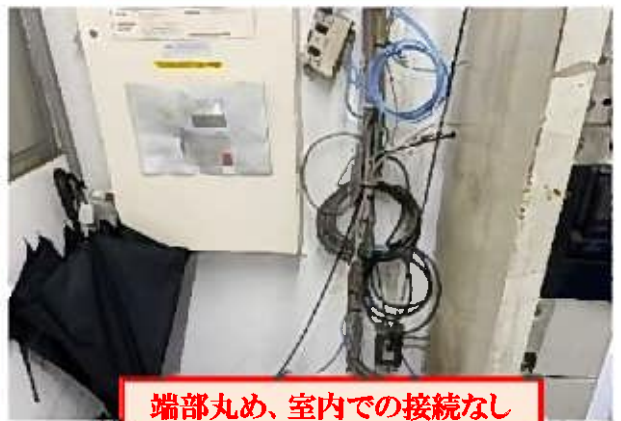
端部丸め、室内での接続なし

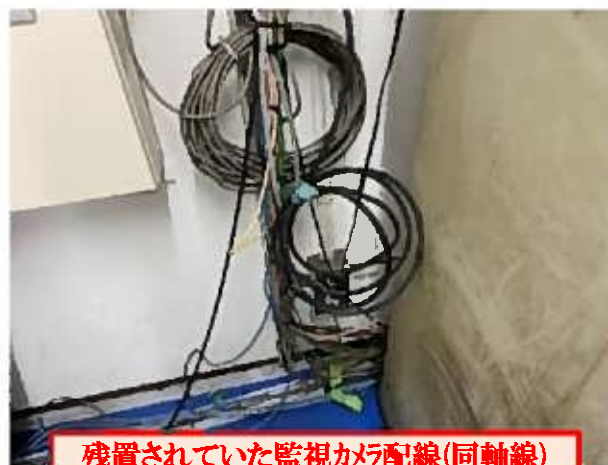
残置されていた監視カメラ配線(同軸線)
