労働災害・第三者災害 **トラブル** 発生報告書

| 工事名 | SE名古屋一社4丁目店<br>パワコン自立コンセント設置工事 | 工事番号 | 217023284 | SC,ST長名 | 幸島 | SC,ST名 | 名古屋北 |
| 発注者 | 株式会社セブン-イレブン・ジャパン | 工 期 | 令和3年8月30日～8月30日 | 進捗率 | | 100 | % |

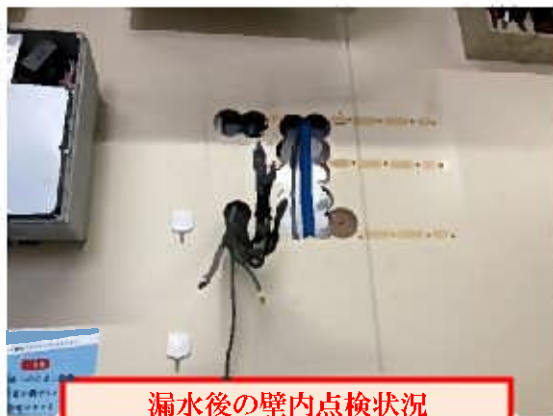
漏水後の壁内点検状況

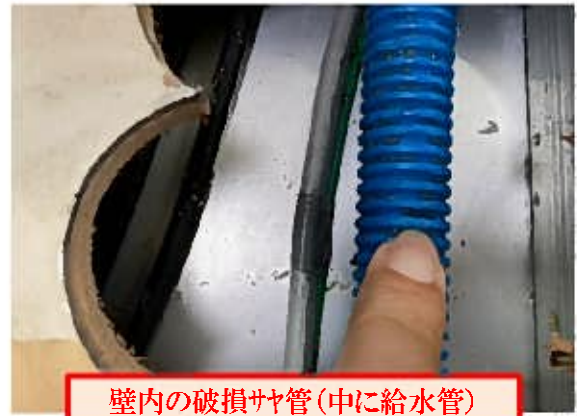
- ・壁内配管・配線状況を確認しないまま、作業を開始していたこと  
（壁内に入れた配線を上下に無理に動かしたことで漏水 ← 既設給水管に干渉させ破損と類推）

壁内の破損サヤ管(中に給水管)

- ・既設パワコン裏の見え隠れ部に開口したり、天井材外しで壁内点検後に作業を開始すること。
- ・やむを得ず壁内点検ができないままの壁内作業では、無理な上下移動等を行わないこと。  
（壁内の見えない突起物により、配線や既設管が傷つく懸念が想定）

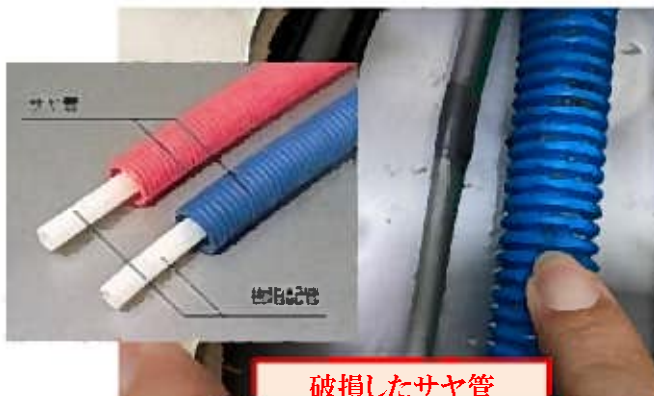
破損したサヤ管

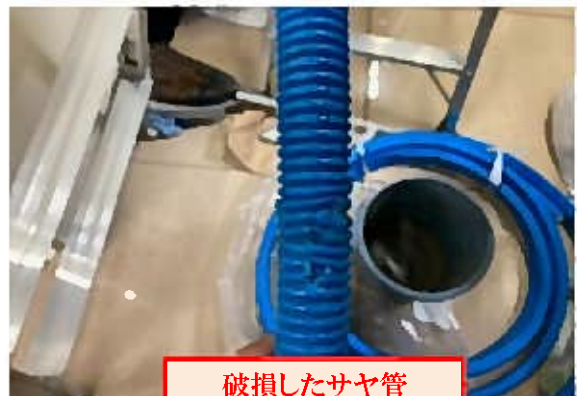
破損したサヤ管
