労働災害・第三者災害 **トラブル** 発生報告書

| 工事名 | P秋田_本荘支店<br>FY21ES環境改善工事 | 工事番号 | 211201873 | SC,ST長名 | 市川 | SC,ST名 | 秋田 |
| 発注者 | 日産自動車株式会社 | 工 期 | 2021年 8月31日 ~ 10月19日 | 進捗率 | 45 | % | |

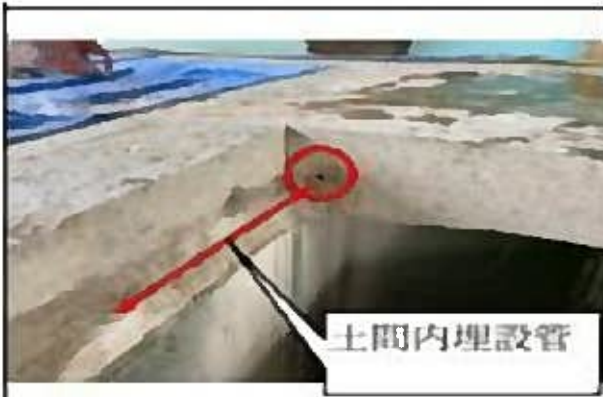
| 写真番号 | 3 | 写真番号 | 4 |

| ビツ内排水ポンプ用コンセント配線 切断箇所 | | 電気配線 埋設深さ約150 | |

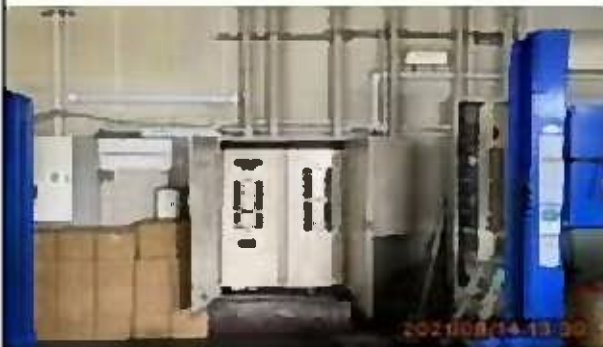
| 写真番号 | 5 | 写真番号 | 6 |

| 電灯分電盤 | | 当該コンセントの同軸 No.28 | |

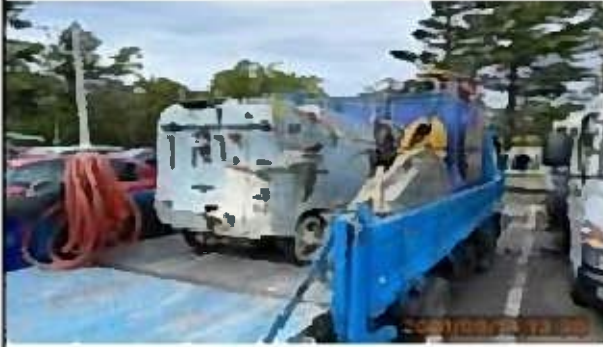
| 写真番号 | 7 | 写真番号 | 8 |

| 使用した土留カッター | | 切断したコンセント | |

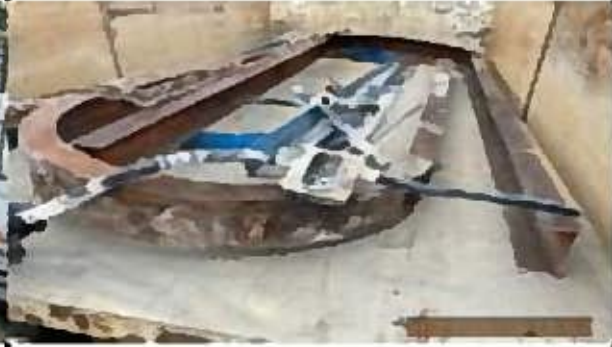
・既存残置のコンセント回路の埋設経路が確認できないことを店舗と連携されていないこと

埋設経路が確認できない回路への懸念を店舗と連携しトラブルへの対応策を協議すること
