労働災害・第三者災害・**トラブル**発生報告書

| 工事名 | 佐川急便札幌営業所<br>構内天窓ガラス破損工事 | 工事番号 | 210078345 | SC,ST長名 | 永海隆朗 | SC,ST名 | 札幌中央 |
| 発注者 | SGリアルティ株式会社 | 工 期 | 令和3年9月15日 | 進捗率 | 100 | % | |

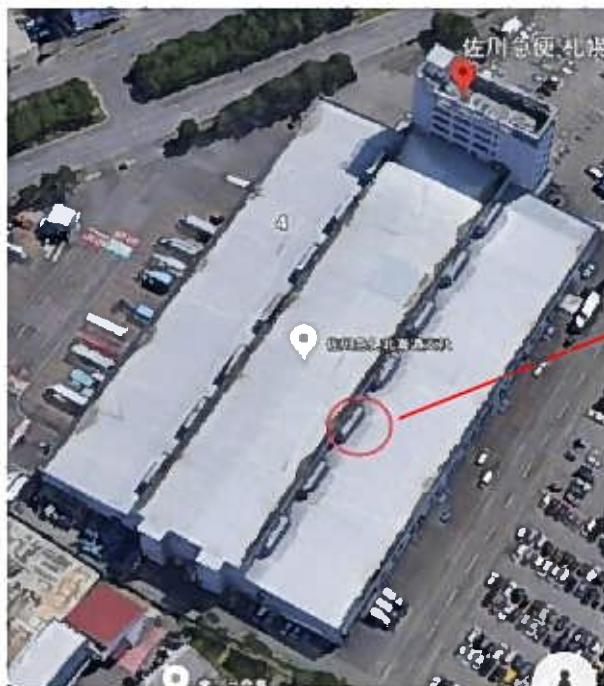
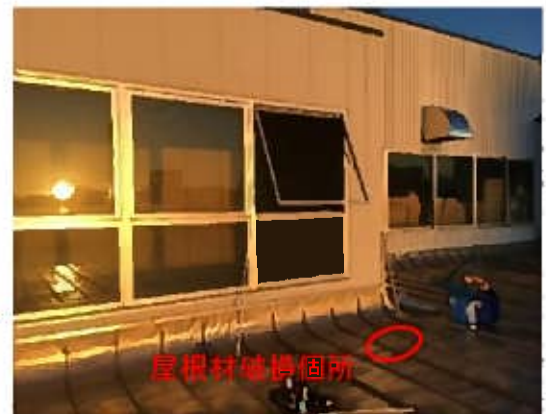
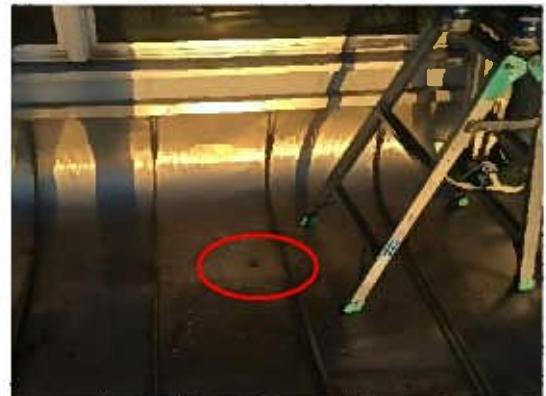
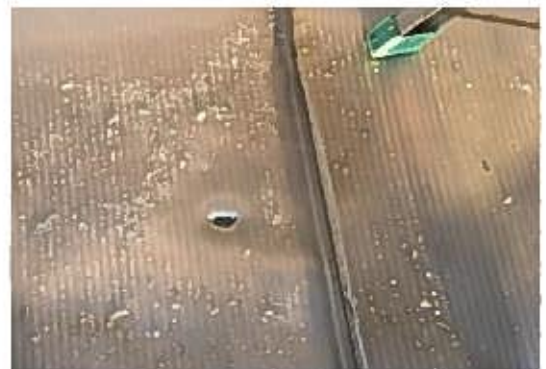
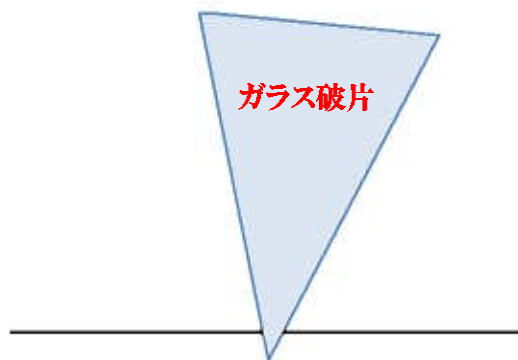
# 災害発生状況図(平面図)

| 状 | <b>(根本原因)</b><br>・破損したガラス片が落下する懸念への対応(屋根養生等)がされないまま作業を進めていた。 |

| | <b>(再発防止策)</b><br>・破損ガラス撤去は、テープ貼付け等の破片落下を予防してから作業を開始すること。<br>・テープ固定しても破片が落下することを想定し、床面にコンパネ等の養生材を敷いて作業を行うこと。 |

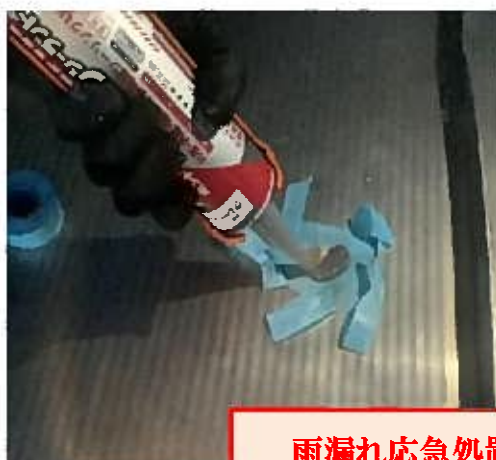
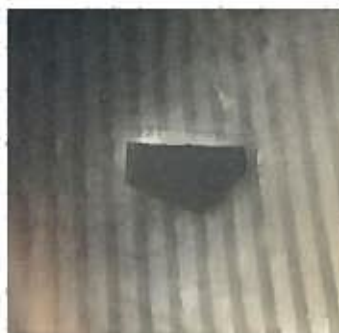
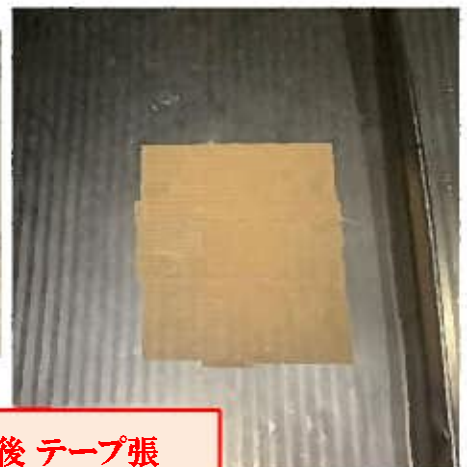
撤去作業中、吸盤下部のガラス片が外れ、落下。  
鋭利な部分が屋根材を破損、穴を開けた。

雨漏れ応急処置：穴部分は、コーキング後 テープ張

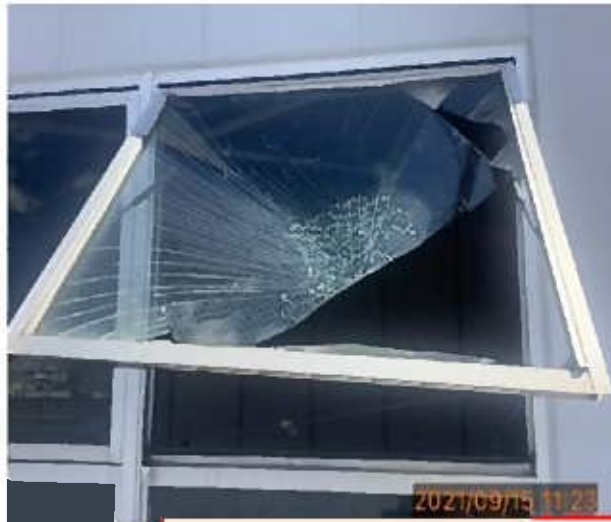
ガラス破損状況

「外から物が当たったことで破損した」と類推される  
✂札幌市の一昨日は、強風で飛散物被害が発生
