労働災害・第三者災害・**トラブル**発生報告書

発生日時 10 月 7 日 9 時 30 分

| 工事名 | セルフ豊田水源店<br>拭き上げ場給水管漏水改修工事 | 工事番号 | 210080675 | SC,ST長名 | 幸島 | SC,ST名 | 名古屋北 |

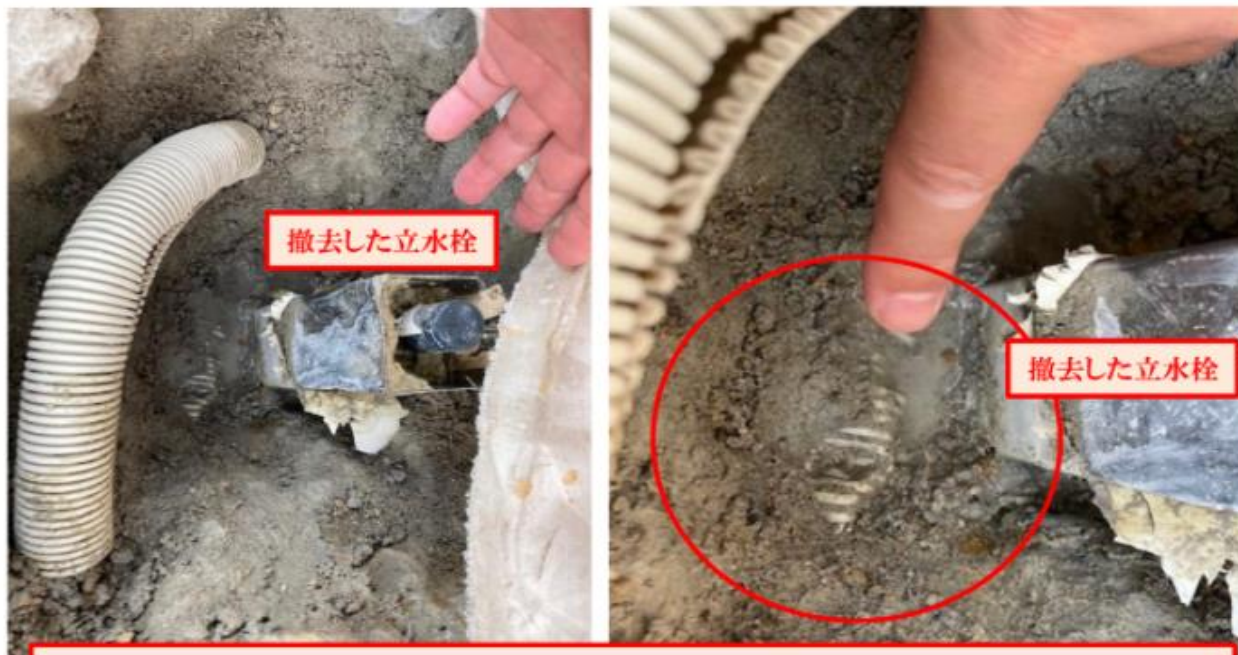
災害発生状況図(平面図)

| | ・埋設情報の図面等を入手をせず、不十分な作業計画のまま作業を開始していたこと。 |
| | ・店舗への事前工事説明にて、リスク等の懸念を共有した事故対応が連携されていないこと。 |

さらなる問題点（不明な埋設配線の存在が確認された。）

立ち水栓を撤去して、漏水箇所の特定を進めていたところ、さらに深い位置で、**別の埋設配線が確認**された。

同埋設配線の回路確認等の調査を実施しなければ漏水箇所の処置ができない状況となった。

| | ・図面等の埋設情報は 1 日～3 日で入手できるので、入手情報から作業計画を店舗と共有して開始する |
| | ・工事のリスクや懸念を事前工事説明時に店舗様へ説明・通知して対応を連携すること |
