【通達】

## 構内天窓ガラス破片落下事故の再発防止

標記の件、構内天窓ガラスが破損したという緊急依頼を受け、ガラス交換作業中にガラス破片を落下させ、屋根材の一部を損傷させる事故を発生させました。

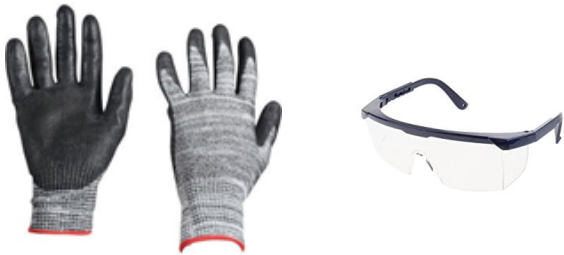
| <p><b>保護具の着用</b></p> <p>作業員は耐切創手袋、安全靴、保護メガネ等の保護具を着用すること。また、屋根上で身を乗り出す姿勢や高所・足場での作業では、安全帯着用とすること。</p> | |

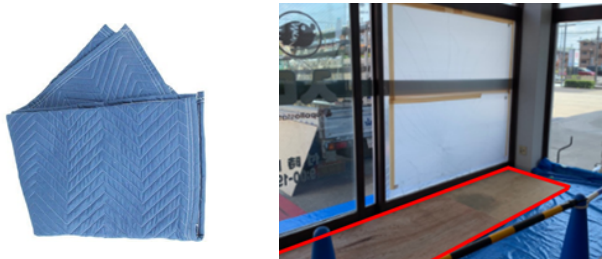
| <p><b>周辺の養生と作業区画</b></p> <p>作業場所床の養生は、仕上材料により堅固なベニヤ材を使用すること。また、破損ガラスが接触する恐れがある壁面等の養生には、床同様の養生材を使用すること。</p> | |

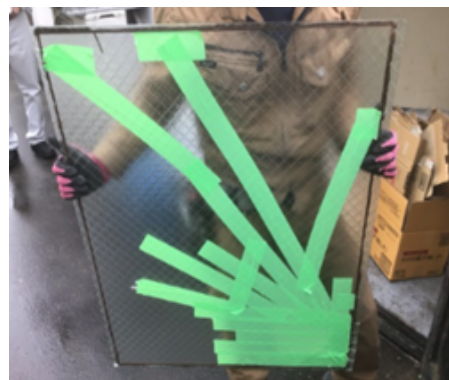
テープ張で一体化させた状態で破損ガラスの撤去を行うこと。破片の落下が想定される為、可能な限り受取材で受け、床に落下させないこと。

※上階での作業の場合は、飛散の恐れのある場所に通行人等が近寄らない様に、下階にも表示や区画の措置を行う。

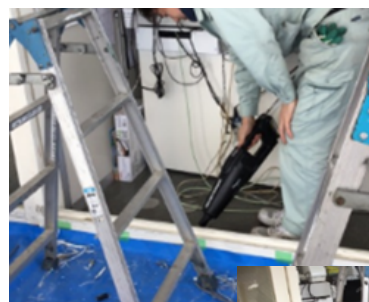
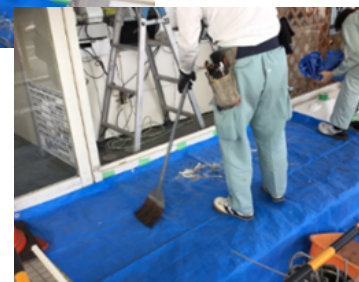
撤去時に飛散したガラス片は養生材などに包み廃棄を行うこと。養生材撤去後は清掃を行い、引き渡しを行うこと。

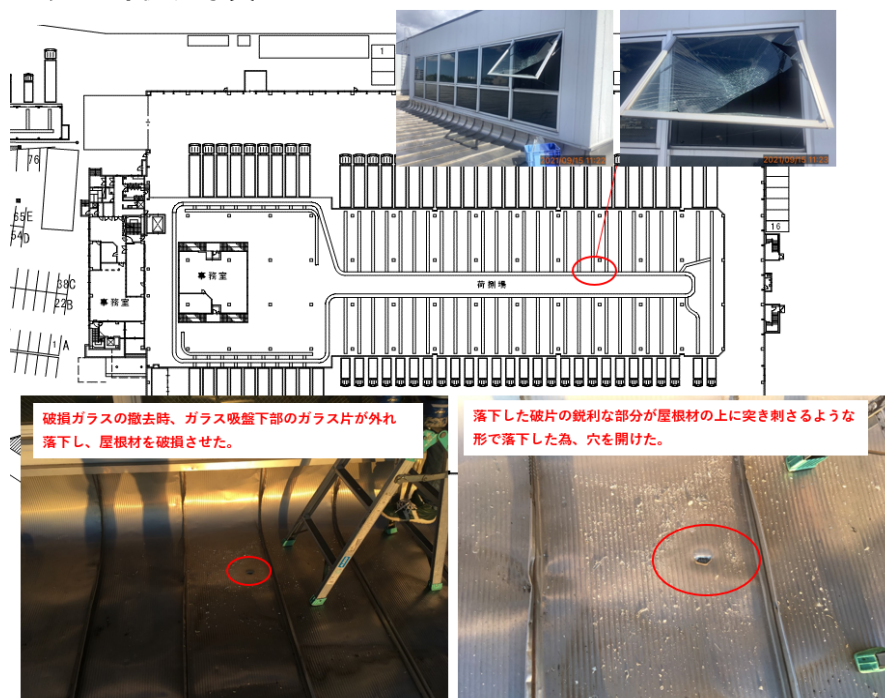
## 1. 発生時状況写真

- 9月15日17時頃 作業開始  
アフターマーケット株式会社の担当者は、荷捌棟屋根上に脚立を使用し、ガラス吸盤にて、破損したガラスの撤去作業を開始した。
- 9月15日17時10分頃 事故発生  
ガラス吸盤下部のガラス片が外れ、屋根材の上に落下し、屋根材を破損させた。

- アフターマーケット株式会社の担当者は、破損したガラス片の状況を見て、テーピングして割れた箇所を一体化してから、吸盤作業を行わなかった。
- 同担当者は、破損ガラスの作業の際に屋根面の養生を行わなかった。
- 破損したガラス作業において、ガラスの破片が落下したり、損傷させたり、自らを怪我させたり、大変危険な作業であることを認識していなかった。
- 札幌中央サテライト担当者は、作業者に対し、作業前に養生指導が不足した。

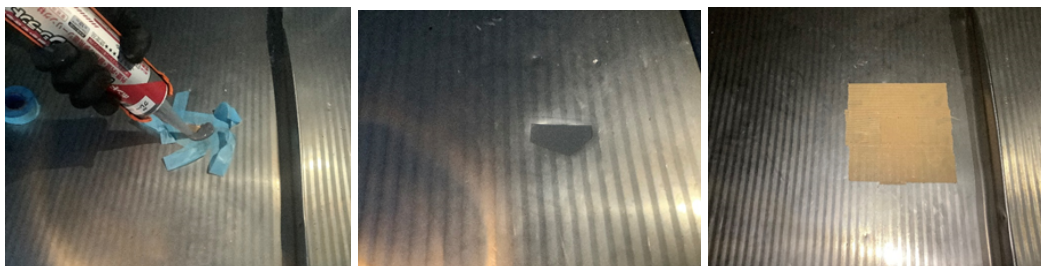
## 2. 応急処置状況

穴あき個所にコーキングを充填し、テープ張り、雨水進入をさせない処置
