労働災害 ・ 第三者災害 ・ **トラブル** 発生報告書

所 名 大阪 SC 姫路 ST

| 工事名 | SE阪神尼崎駅西店<br>埋設配管詰まり修繕工事 | 工事番号 | 218389760 | SC,ST長名 | 北野 | SC,ST名 | 姫路 |

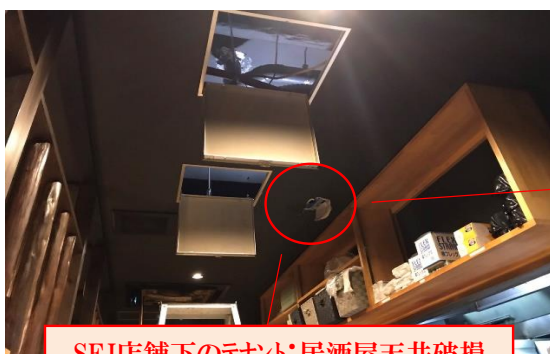
- ・脚立位置等の足場が不安定なまま、天井内で作業を進めたこと
- ・天井内に身体が預けられる作業床:足場板等の設置がされていないこと

SEJ店舗下のテナント:居酒屋天井破損

- ・作業位置に合わせた脚立の位置移動をこまめに行うこと
- ・天井内に身体を預けられる作業床:足場板等を設置して作業を開始させること

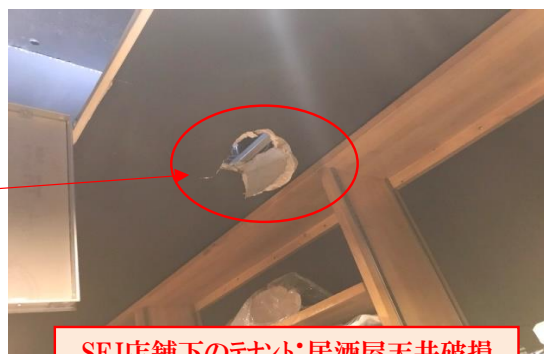
SEJ店舗下のテナント:居酒屋天井破損

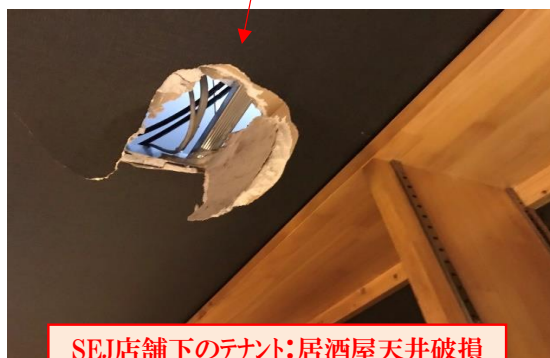
SEJ店舗下のテナント:居酒屋天井破損

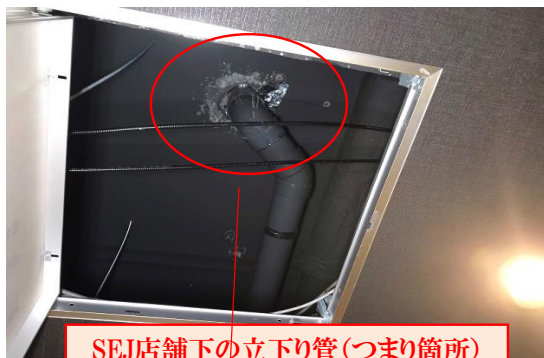
SEJ店舗下の立下り管(つまり箇所)

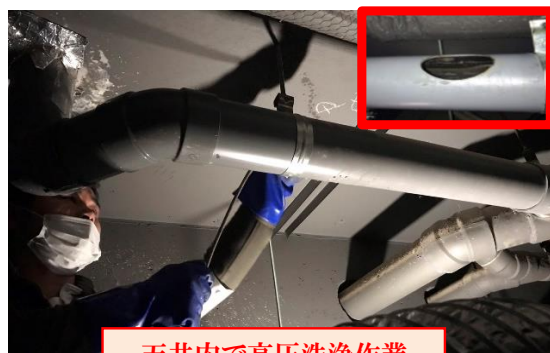
天井内で高圧洗浄作業

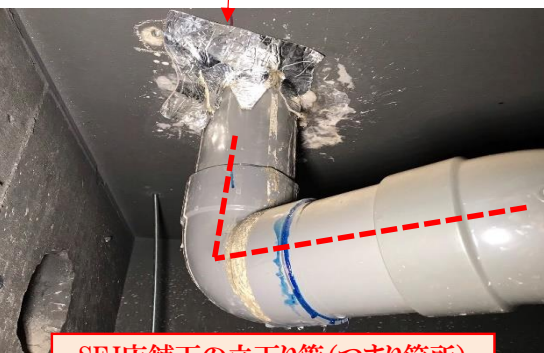
SEJ店舗下の立下り管(つまり箇所)
