労働災害・第三者災害・**トラブル**発生報告書

(一報 二報 **三報**)

工事名	岩見沢幌向郵便局 水道漏水調査修繕工事	工事番号	210066848	SC,ST長名	小出遼太	SC,ST名	札幌北
発注者	日本郵便株式会社	工期	2021/8/10~11/19		進捗率	20 %

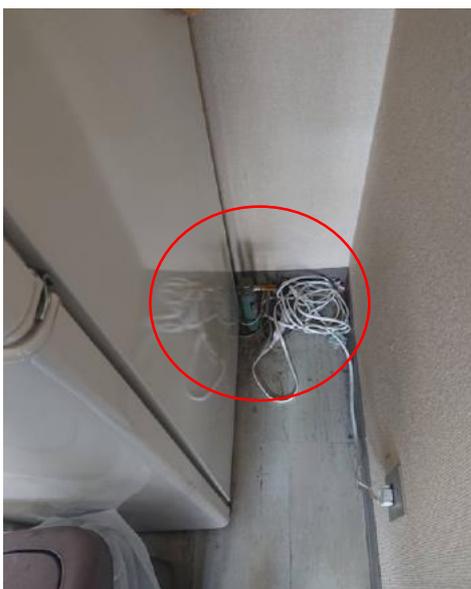
漏水箇所は止水栓下部(埋設部)

作業内容	止水栓交換
処置	本体交換

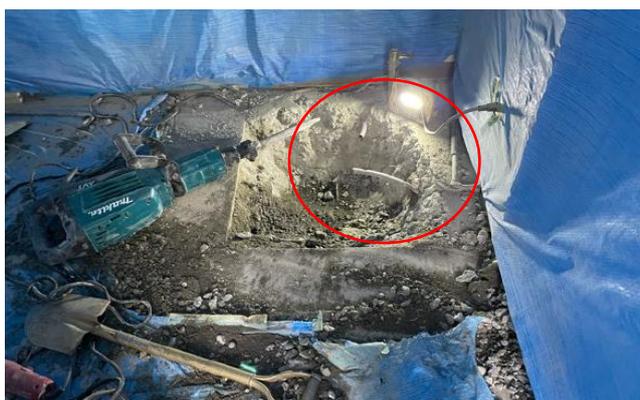
状 (根本原因)
 ・はつり作業に際し、事前の埋設物図面・現地調査で、局長様への作業前説明で懸念通知を怠った。
 ※平面図のみ受領し埋設物は無いと先入観ではつり作業を開始した。局長は床暖配管を存知。
 (再発防止策)
 ・床はつり作業や隠ぺい部解体作業等は、事前の図面・現地調査により作業を計画、施設管理者へ作業前に埋設物破損の懸念等のリスク説明を実施後に作業を開始すること。

はつり作業で破損させた床暖房配管 (止水状態)

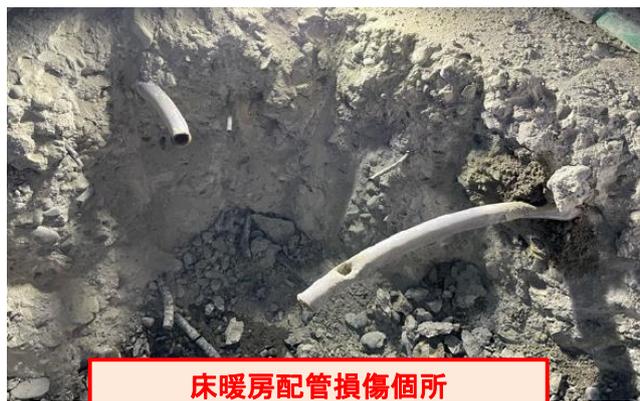
床暖房配管損傷箇所
