労働災害・第三者災害・トラブル発生報告書

所 名 名古屋 SC 名古屋北 ST

発生日時 12 月 10 日 15 時 20 分

| 工事名 | 小川隆也様邸<br>MB純正充電ボックス設置工事 | 工事番号 | 210098340 | SC,ST長名 | 幸島 | SC,ST名 | 名古屋北 |

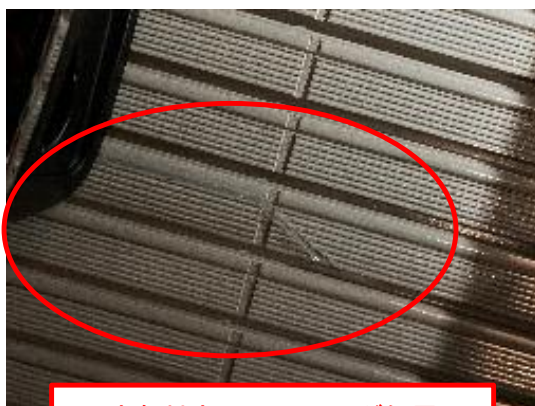
応急対応 : シーリング処置

| 況 | <p>(根本原因)</p> <ul style="list-style-type: none"><li>・充電器固定の設置可能な強度確認(ひび割れ)・設置方法等を協議、承諾が確認されていないこと</li><li>・作業前、取付後に作業周囲既設物を点検、顧客承諾状況の写真等、記録がされていないこと</li></ul> <p>(再発予防策)</p> <ul style="list-style-type: none"><li>・充電器設置面の強度(ひび割れ)・設置方法等を顧客と協議、承諾されてから作業を進めること</li><li>・作業後の機器機能点検のほか、出来形・見栄え等、作業範囲が作業前と変わらない記録を保管する</li></ul> |

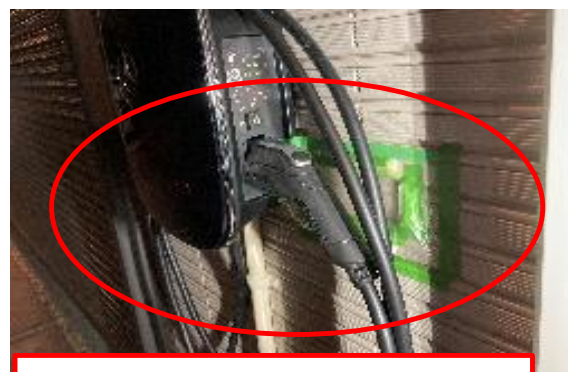
応急対応 : シーリング処置  
※充電時にケーブルにシーリング材が付着する懸念のためテープ養生を
