# 災害発生状況図(平面図)

| 顧客名 | 高崎上佐野町店 | 受付内容 | ソーラー撤去再設置 | 報告者 | 会社 株式会社JM | |
| 住所 | 群馬県高崎市上佐野町337-1 | 施設番号 | 0010165652 | | 所属 | さいたまSC/高崎ST |

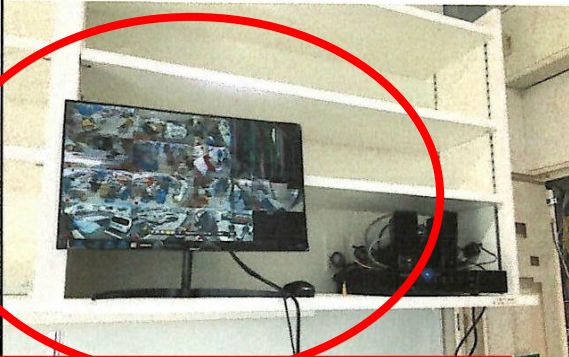
| 当初との相違を見逃し: KY不足 | | | | | | |
| 落下時、棚上にモニターが置かれていた | | 作業前確認時は机の上に置かれていた | | | | |
| 作業開始時(棚上) | | 作業前の確認時 | | | | |

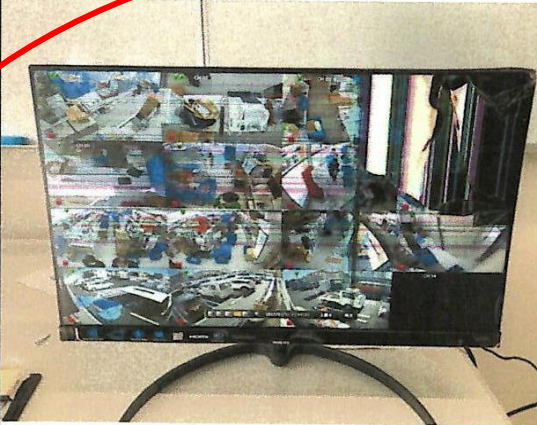
| モニター破損状況 | | モニター破損状況 | |

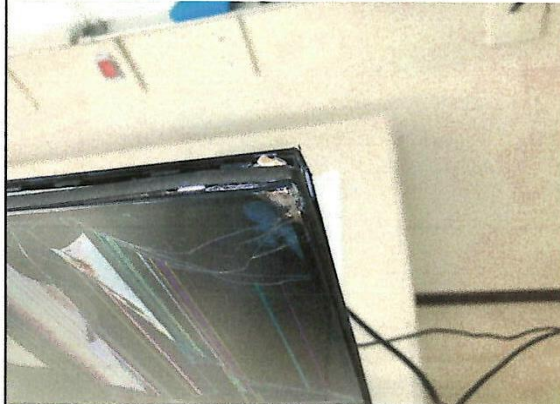
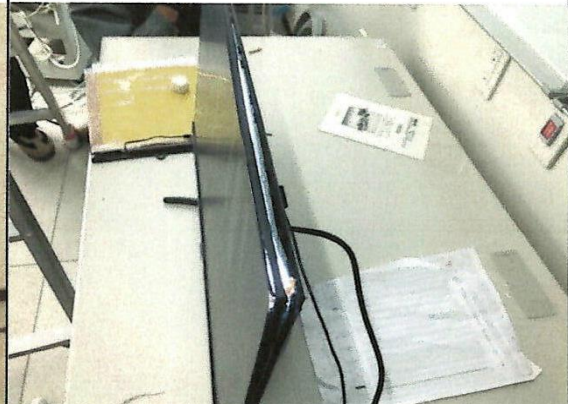
| モニター破損状況 | | モニター破損状況 | | | | |

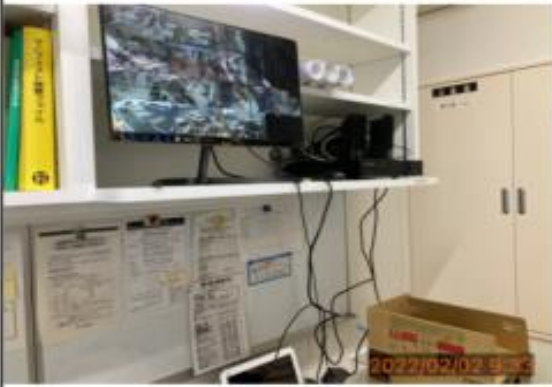
| 状況再現<br>棚上にモニターが設置されていた | | | 状況再現<br>ケーブル状況 | | | |

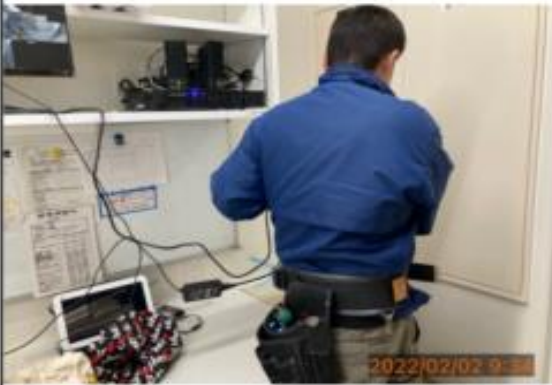
| 状況再現<br>ケーブルに腰道具を引っ掛けてしまった | | | 状況再現<br>ケーブルを引っ掛けたことにより<br>モニターが落下し破損 | | | |
