労働災害・第三者災害・**トラブル**発生報告書

(一報 二報 **三報**)

| 工事名 | 【MTKA】Amazon豊島DS<br>新事務所増設工事 | 工事番号 | 210005977 | SC.ST長名 | 藤井 | SC.ST名 | 足立 |

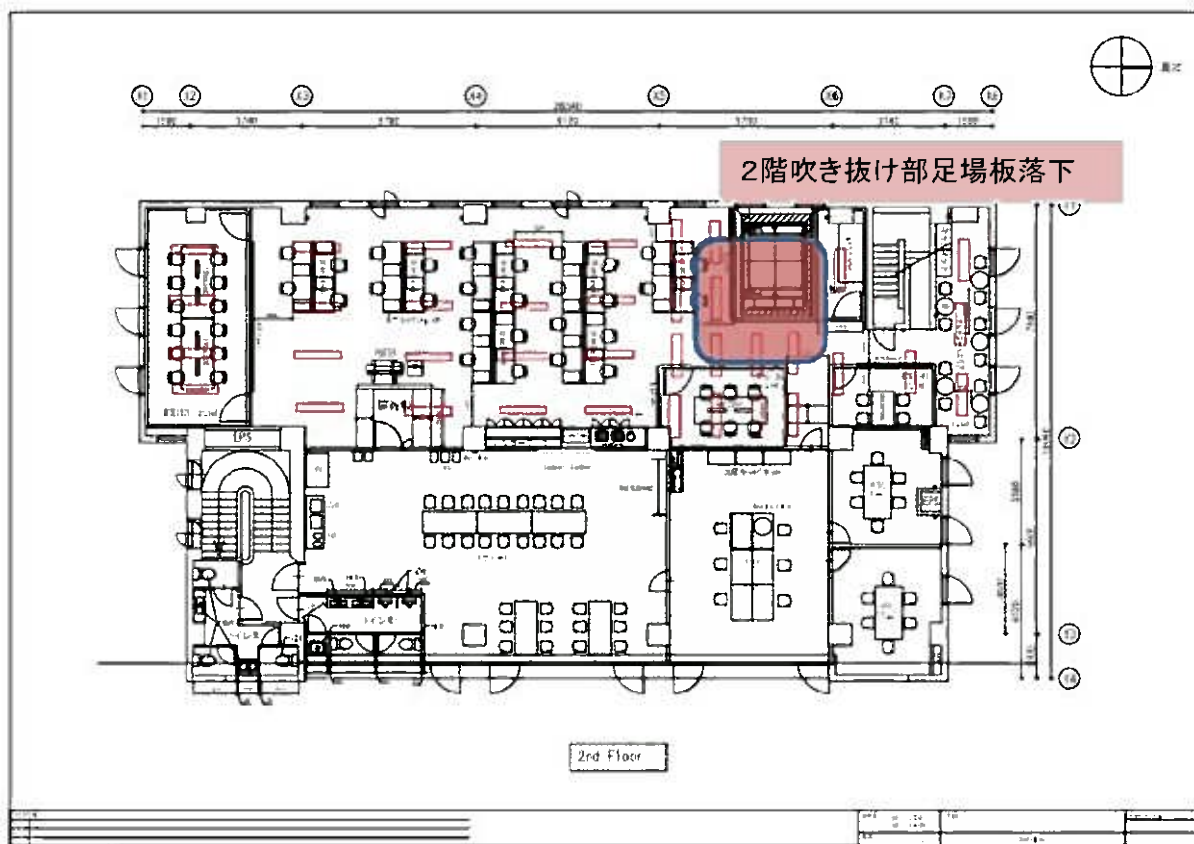
# 災害発生状況図(平面図)

・開口作業床敷設作業前に開口全面を落下防止ネットを張らないまま作業を進めていたこと。

・施工計画・作業手順書を事前に作業者全員へ周知すると共に改めて危険予知時に展開すること。

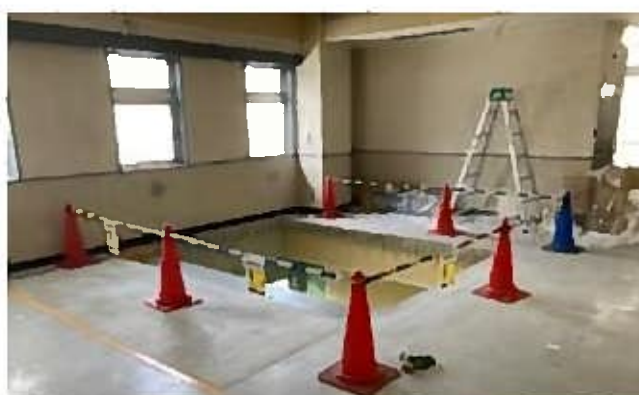
2階吹き抜け部 施工前状況

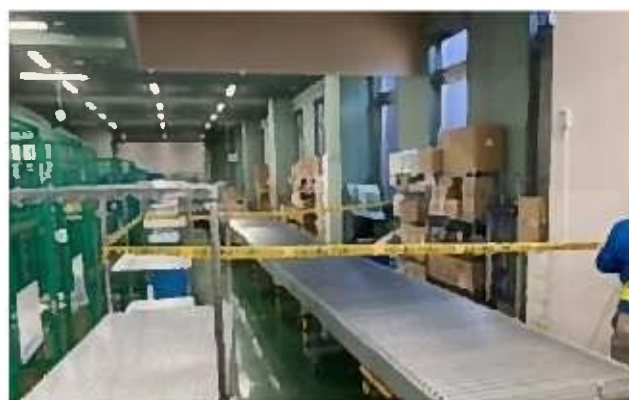
1階荷捌エリア 吹抜下部立入禁止措置実施済

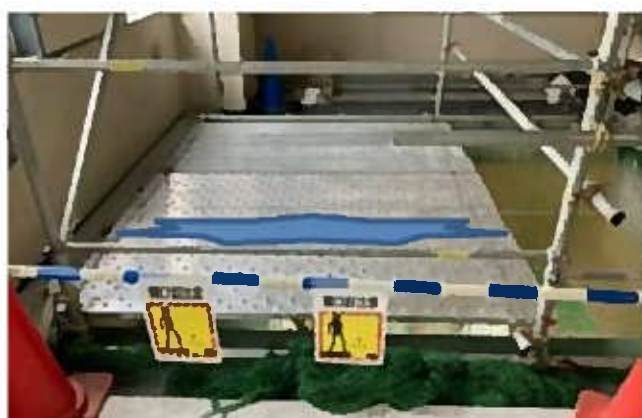
2階 足場板落下 場所近景(1枚落下)

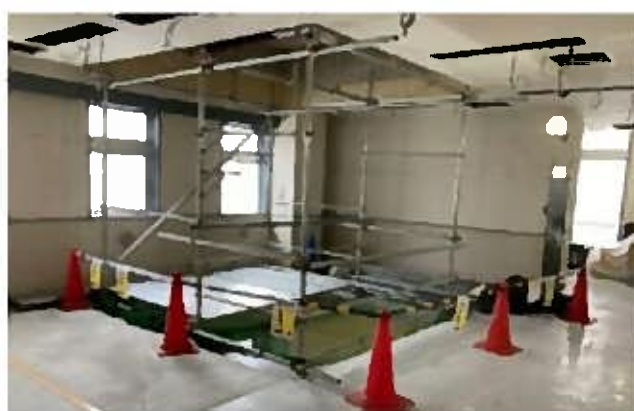
2階吹き抜け部 施工後状況

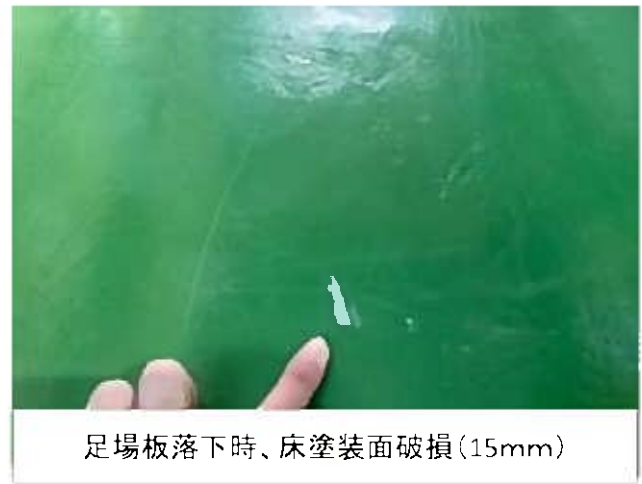
足場板落下時、床塗装面破損 遠景
