労働災害・第三者災害・**トラブル**発生報告書

| 工事名 | SEJR兵庫駅前店<br>食洗機導入付帯工事 | 工事番号 | 177007601 | SC,ST長名 | 北野 | SC,ST名 | 姫路 |
| 発注者 | 株式会社セブン-イレブン・ジャパン | 工 期 | 令和3年6月22日 | 進捗率 | 100 | % | |

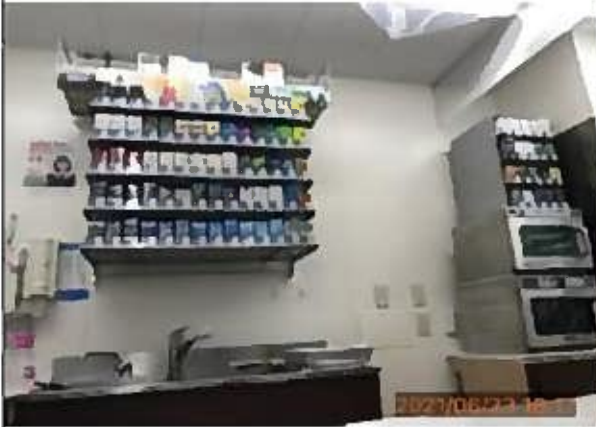
| 進物棚が食洗機設置位置上部にかかるため左側、シンク上に移動。 | | | | | | | |

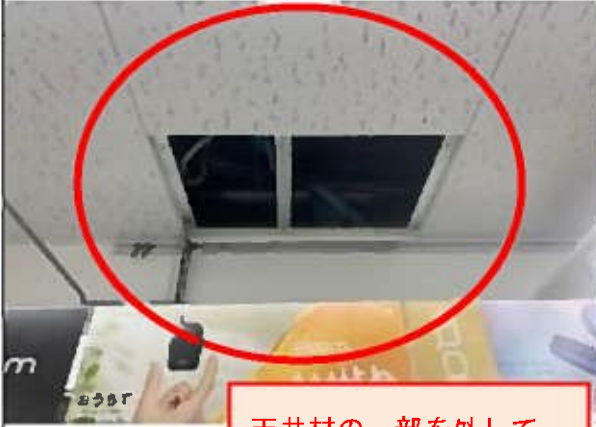
| 天上内給水管 | | <div style="border: 2px solid red; padding: 5px; display: inline-block;"> 天井材の一部を外して、<br/> 天井内から壁内配管・配<br/> 線の状況を点検、把握し<br/> てから壁ビス位置を確定 </div> | | | | | |

| 状 | <p>(根本原因)</p> <ul style="list-style-type: none"><li>・壁固定のビスを打つに際し、壁内点検を実施しないまま作業を進めていること。</li><li>・「壁内点検を実施する」作業手順を作業前に通知、確認しないまま作業を開始させていること。</li></ul> <p>(再発予防策)</p> <ul style="list-style-type: none"><li>・壁内点検を実施して状況把握してから作業を進めること</li><li>・施設のレイアウト等を勘案するとともに隠ぺい部の配管・配線を仮穴等で確認して作業を進めること</li><li>・確認できない埋設物等への懸念は事前の施設への工事説明で通知、共有してから作業を進めること</li></ul> |

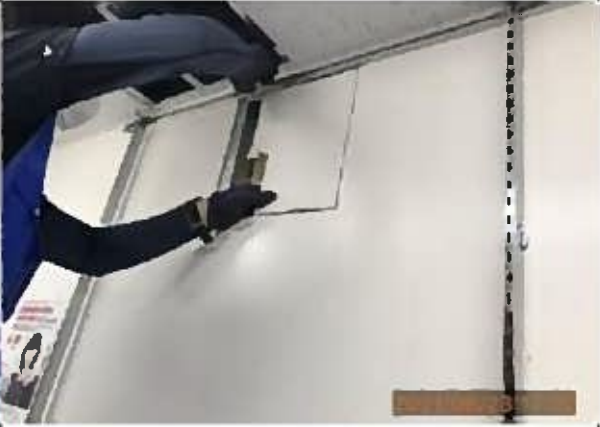
| | | 配管つなぎ補修の為、壁開口。 | | | | | |

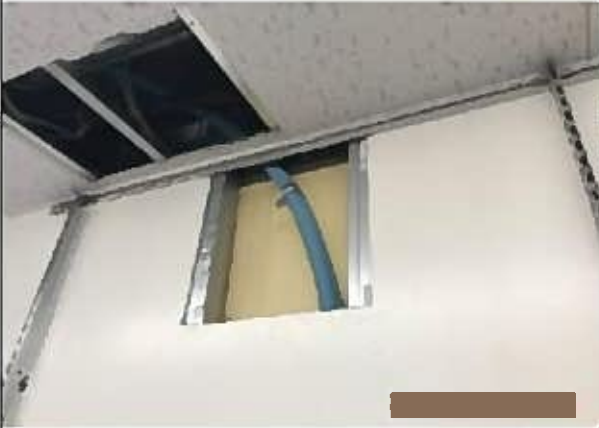
| 写真番号 | 1 | | 写真番号 | | 2 | | | |

| 給水管 | | 給水管 | | | | | | |

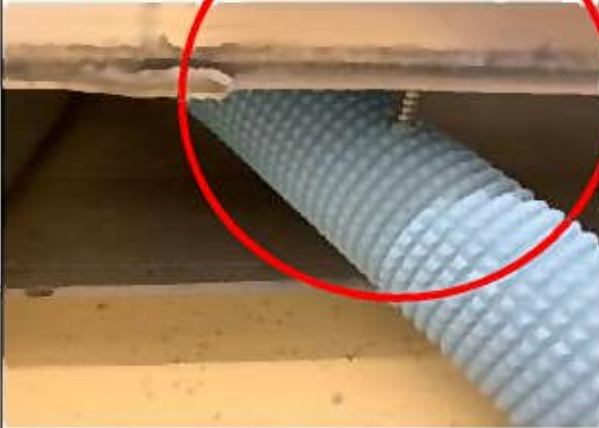
| 写真番号 | | 3 | | 写真番号 | | 4 | | |

| ビス貫通 | | 配管補修 | | | | | | |

レール固定ビスが給水管に刺さっている状況が確認できる。

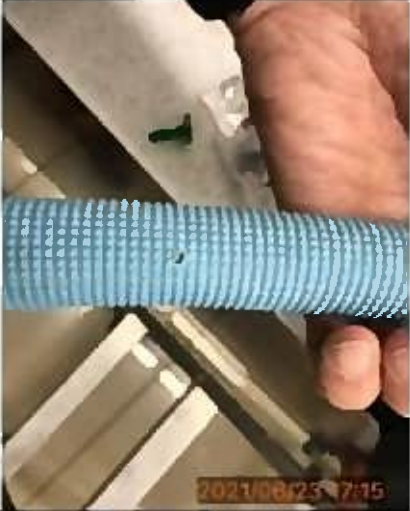
| 破損箇所 | | | | 破損箇所 | | | |

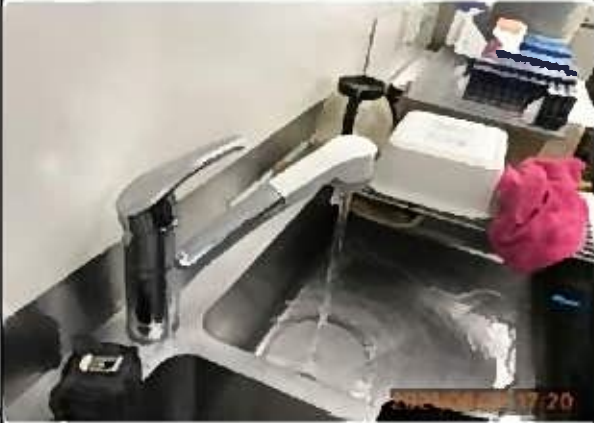
| 写真番号 | 1 | 写真番号 | 2 | | | | |

| 給水確認 | | 使用中止時間<br>16:45～17:20 | | | | | |

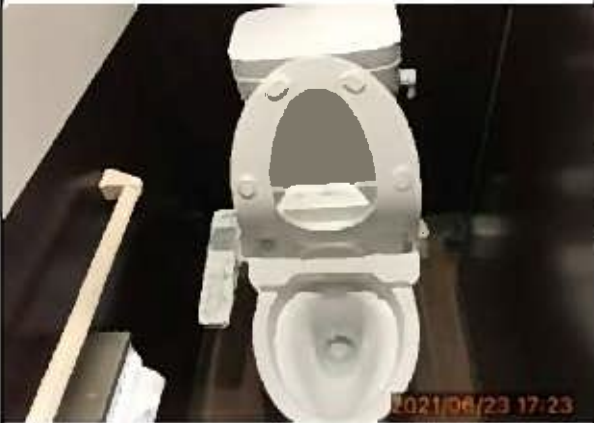
| 写真番号 | 3 | 写真番号 | 4 | | | | |

| 給水確認 | | 給水確認 | | | | | |
