労働災害・第三者災害・**トラブル**発生報告書

| 工事名 | ボンセジュール徳重<br>【定7】植栽剪定 | 工事番号 | 217015627 | SC.ST長名 | 幸島真司 | SC.ST名 | 名古屋北 |
| 発注者 | 株式会社ベネッセスタイルケア | 工 期 | 2021年7月28日 | 進捗率 | 100 | % | |

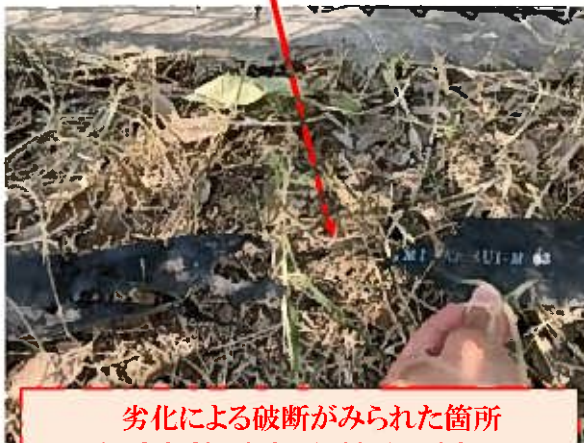
劣化による破断がみられた箇所  
(引きちぎれたような断面で端部は  
劣化・経過がみられた)

**(根本原因)**

- ・散水ホースの存在から手作業としたが、手作業の具体的手順を通知しないまま作業を進めたこと。
- ・手作業後の点検、機能確認を行わないまま作業を完了させていたこと。

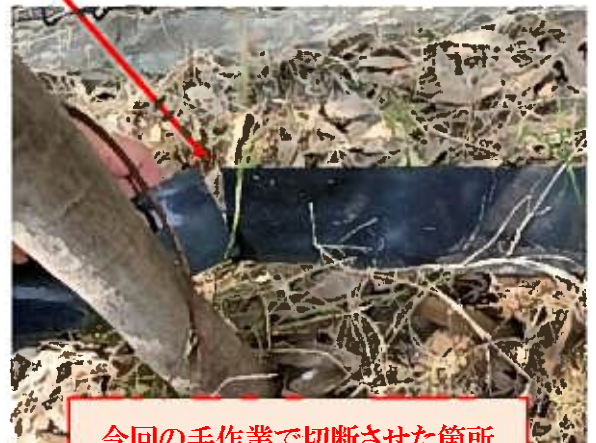
今回の手作業で切断させた箇所

**(再発防止)**

- ・草刈りの作業区分(草刈り機・手作業)・範囲及び手順を明確にさせエリアごとに着手前に確認すること。
- ・既設物対象エリアごとに作業完了後に機能点検し、既設ホースの正常稼働確認を実施すること。

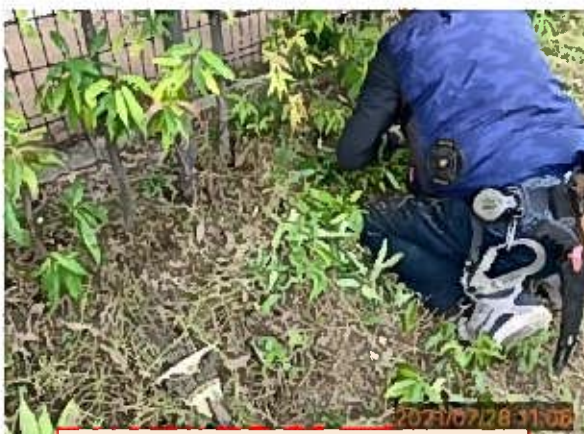
7月28日施工  
ホース箇所は手作業で実施。

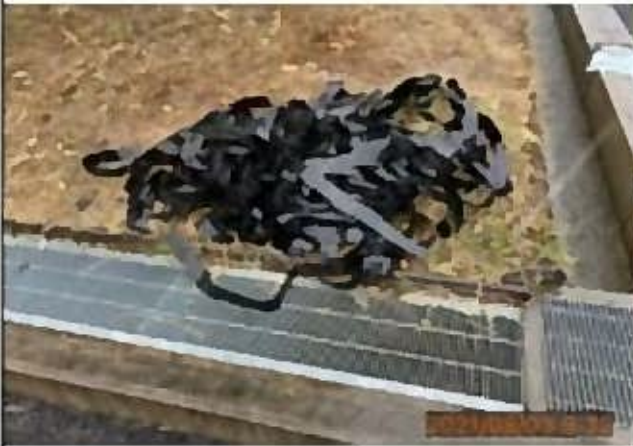
| 写真番号 1 | | 写真番号 2 | | | |

| 撤去放水ホース | | 動作試験 | | | |

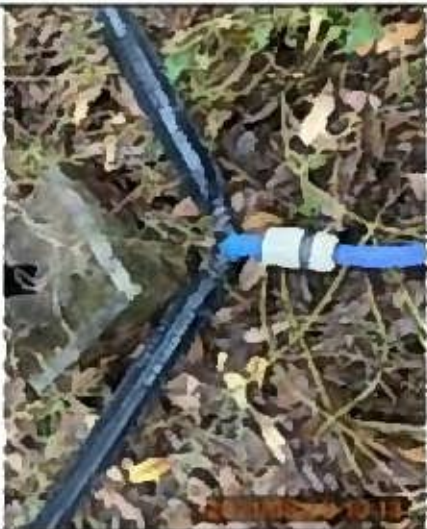
| 写真番号 3 | | 写真番号 4 | | | |

| 動作試験 | | 測定完了 | | | |
