労働災害・第三者災害・**トラブル**発生報告書

(一報 二報 **三報**)

工事名	SE名古屋桜本町店 原状回復工事	工事番号	210023688	SC.ST長名	幸島	SC.ST名	名古屋北
発注者	株式会社セブン-イレブン・ジャパン	工期	令和3年9月3日～9月18日		進捗率	10 %

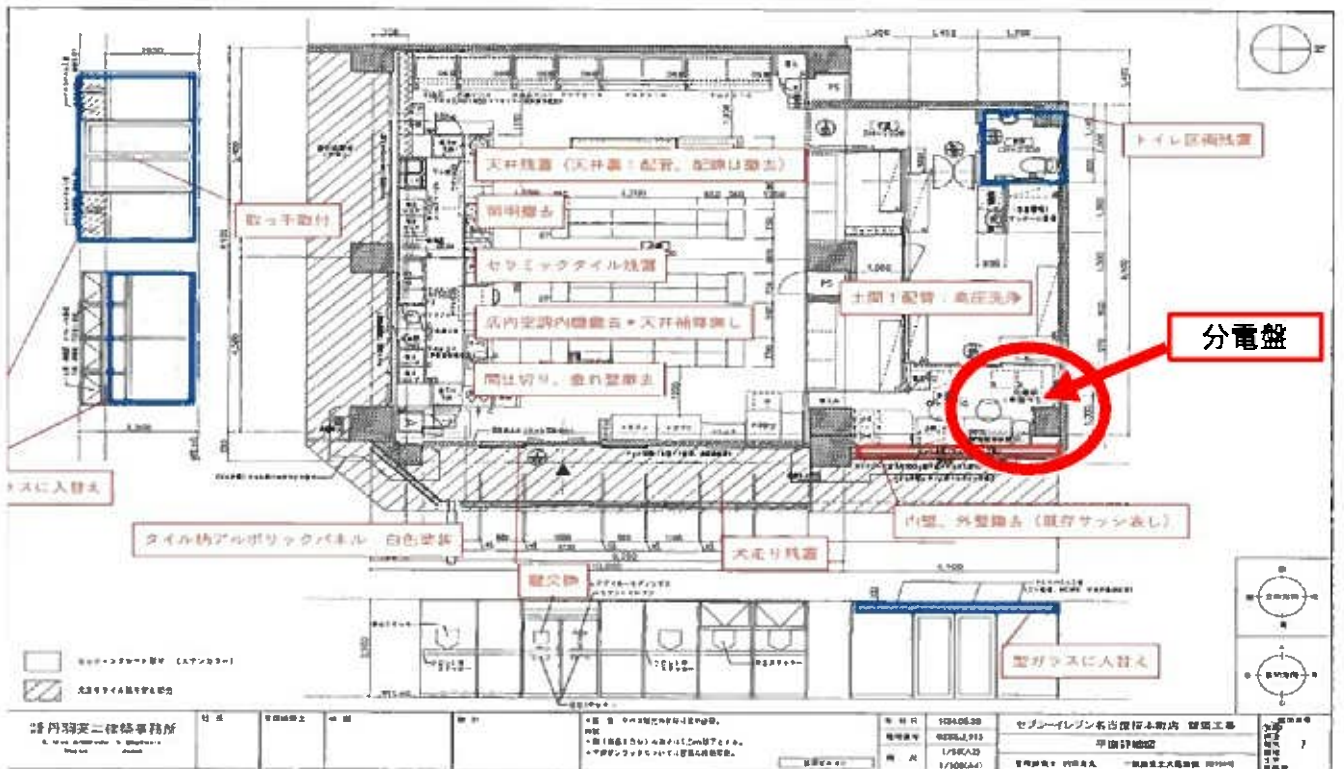
災害発生状況図(平面図)

※水色は、短絡発生時に停電した家屋、信号機
 ※緑色は、本復旧作業時に、一次停電した家屋

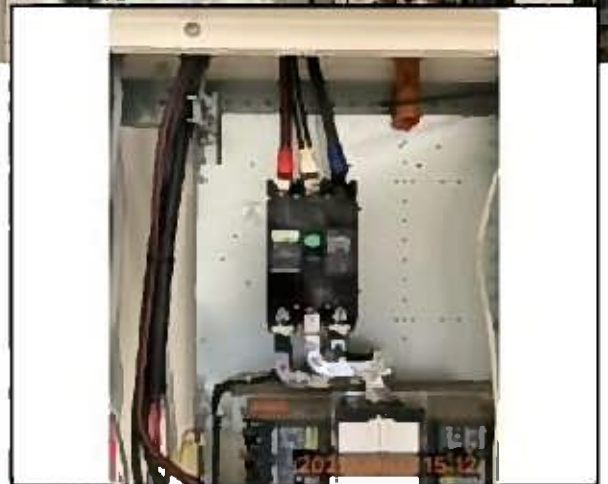
写真番号 3
 コメント
 電力系統主幹ブレーカ1次側の青相と白相が短絡し停電。インパクトで青相ビス取り外し時発生

- ・電力・動力が休止していることを口頭で引継ぎ、供給停止のメーター撤去状況を協議、確認できていないこと(絶縁抵抗測定の実施)
- ・電力作業のメーター撤去がオーナー・管理会社様が管理する扉内に設置され、中部電力は鍵貸与では作業を実施しないこと。

- ・分電盤内作業は電源停止後としているが、不明な場合は当該回路の検電点検後により作業継続を判断すること
- ・電源休止状態をビル管理会社様と連携して確認すること(メーター撤去による一次側処置の確認)

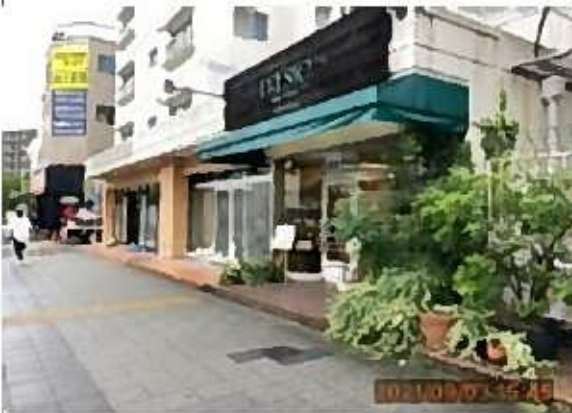
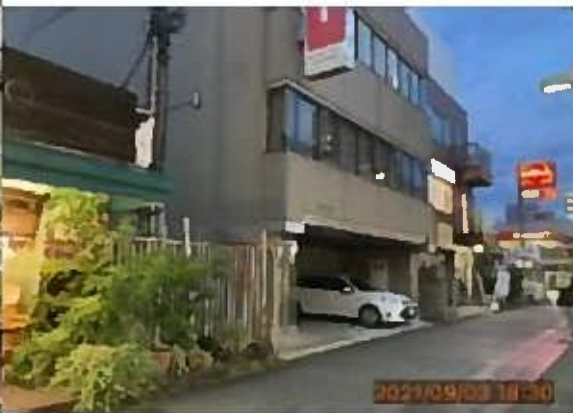
写真番号	1	写真番号	2		
コメント		コメント			
パン屋さん 動力停止14時頃から16時30分迄、電灯停電 16時22分から16時30分の8分間		(株)バルカー 電灯8分間停電

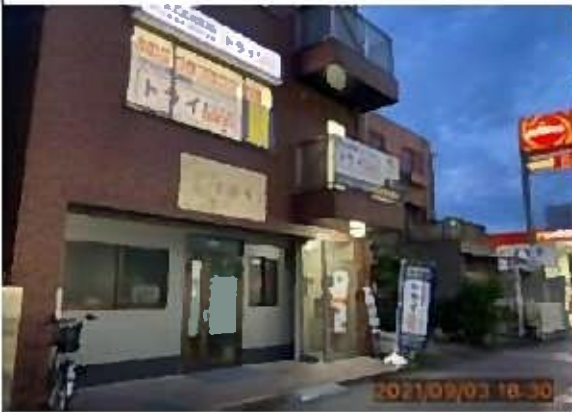
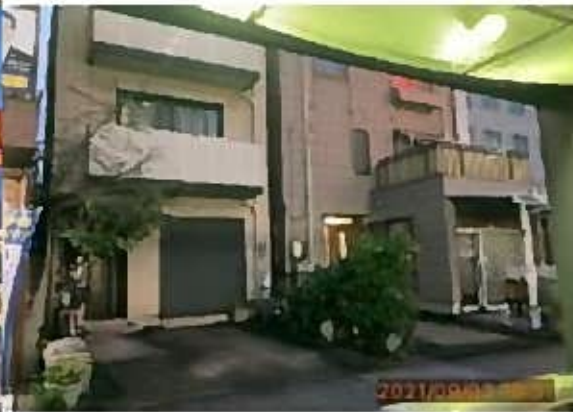
写真番号	3	写真番号	4		
コメント		コメント			
寺崎ビル 電灯8分間停電		民間2件 電灯8分間停電
