労働災害・第三者災害 **トラブル** 発生報告書

| 工事名 | SE三島青木店<br>2021新型フライヤー導入工事 | 工事番号 | 217024911 | SC,ST長名 | 鈴木貴也 | SC,ST名 | 静岡 |

# 災害発生状況図(平面図)

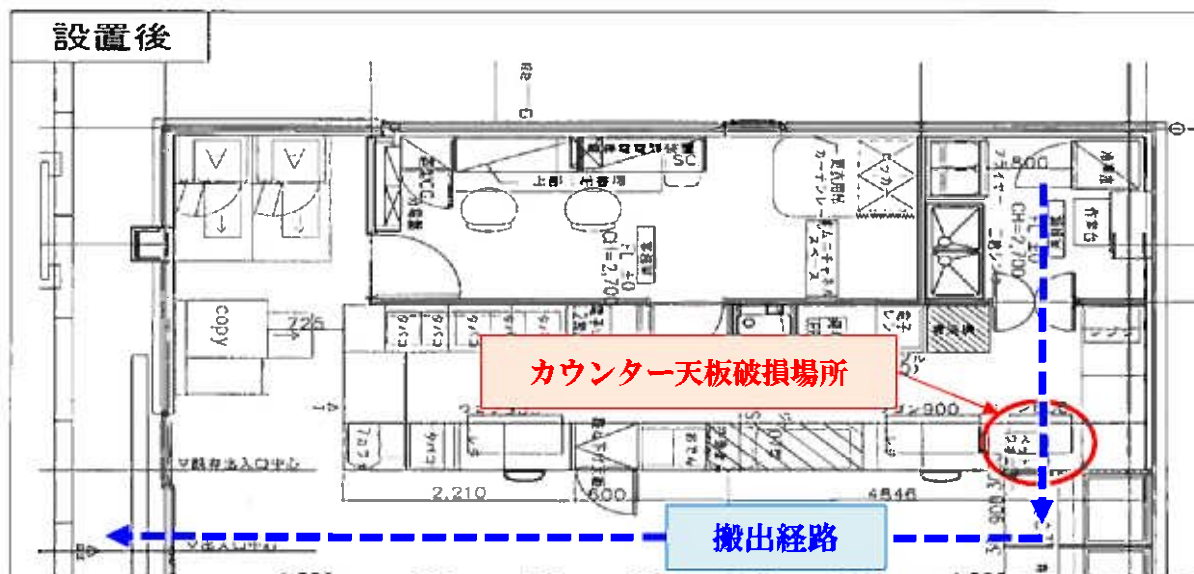
・カウンター越しの機器受け渡し作業に際し、天板養生材の選定が適切でなかったこと

- ・養生材は機器を引きずることも想定して、「厚みのある布材や布上にベニヤ敷き」とする
- ・排出経路は、カウンターを越さない経路とし確保できない場合は上記の養生方法とする

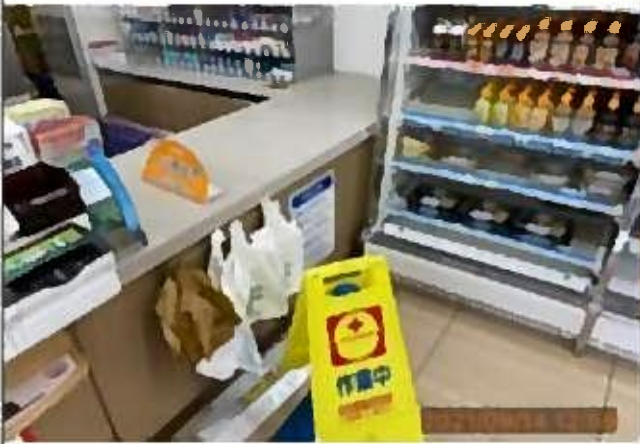
| 写真番号: 1 | | | | 写真番号: 2 | | |

| 作業区画 | | | | 既設カウンター材撤去 | | |

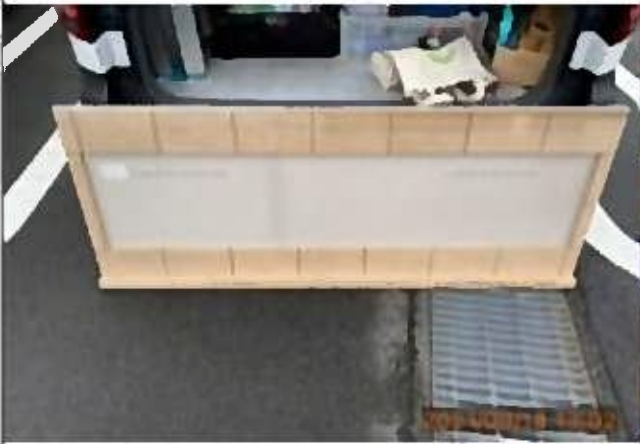
| 写真番号: 3 | | | | 写真番号: 4 | | |

| カウンター材撤去状況 | | | | カウンター材取付 | | |

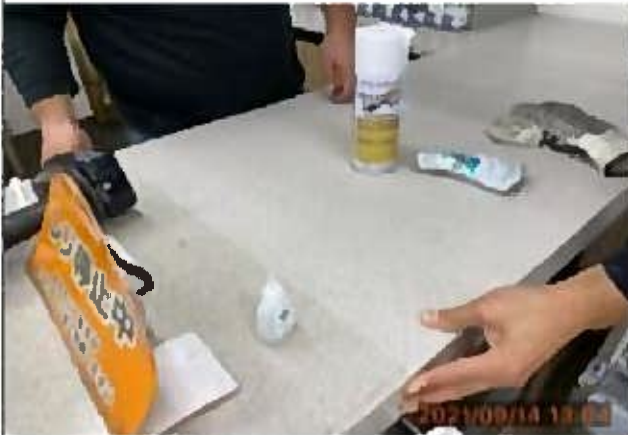
| 写真番号: 1 | | 写真番号: 2 | | | |

| カウンター材撤去目録着処理 | | 作業中 | | | |

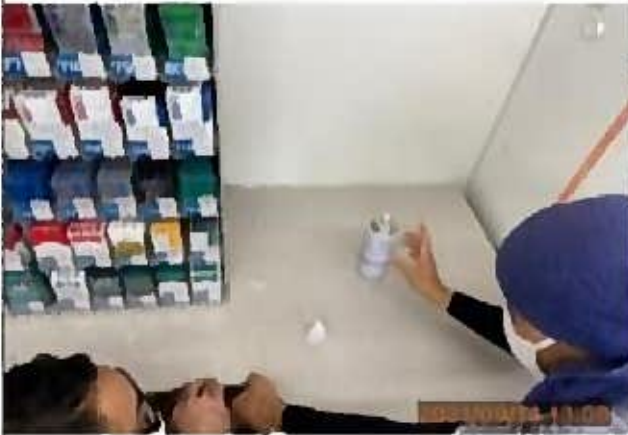
| 写真番号: 3 | | 写真番号: 4 | | | |

| L型部撤去目録処理 | | カウンター材取付、撤去目録処理後 | | | |

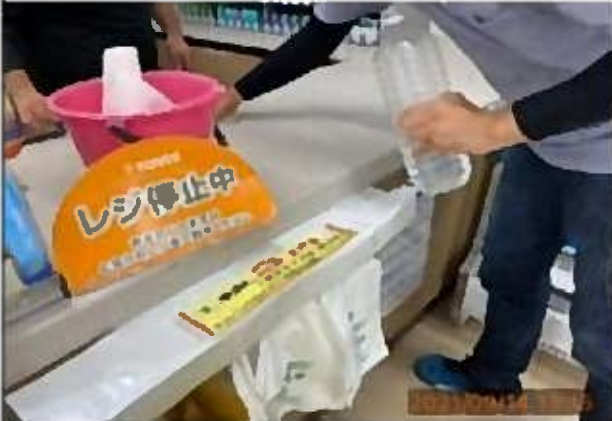
| 写真番号: 1 | | | 写真番号: 2 | | |

| カウンター天板表面洗浄 | | | 作業後 | | |

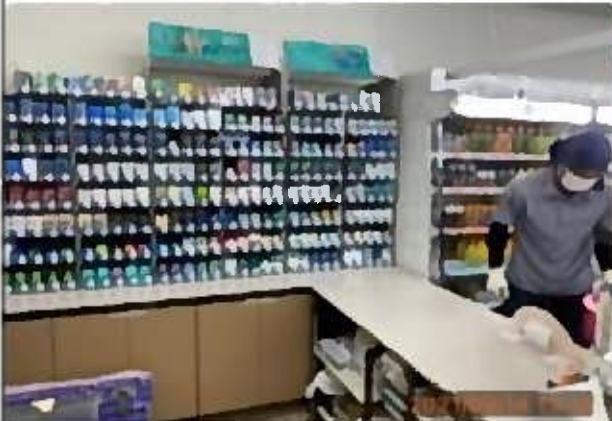
| 写真番号: 3 | | | 写真番号: 4 | | |

| たばこ什器復旧 | | | 作業完了 | | |
