労働災害 ・ 第三者災害 ・ **トラブル** 発生報告書

| 工事名 | SE練馬石神井高校前店<br>スムーザーマシン設置に伴う電気工事 | 工事番号 | 217033610 | SC,ST長名 | 川尻 | SC,ST名 | 富士見ST |

災害発生状況図(平面図)

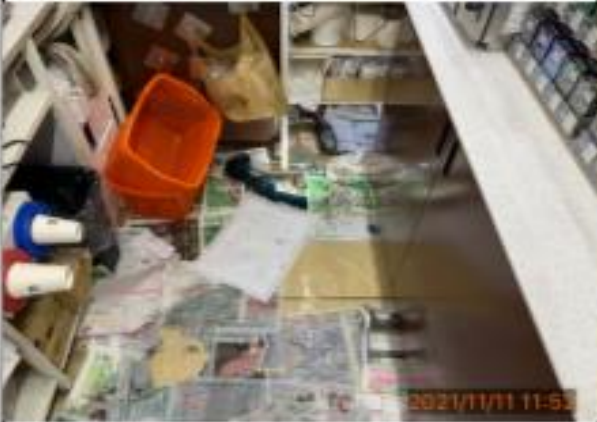
| 写真番号 | 1 | コメント | | 写真番号 | 2 | コメント | |

| カフェ付近カウンター状況 | | | | 配管のジョイント部で折れてしまっている状態 | | | |

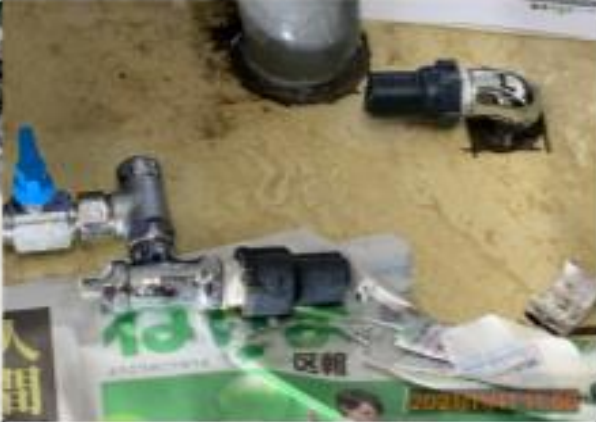
| | <ul style="list-style-type: none"> <li>・給水管の状況を確認しないまま動かした。ことで排水管と接触した部分で、てことなり破損させた。</li> <li>・作業中へ機器下の混在する既設管や配線状況を点検後に触るように注意喚起されていないこと。</li> </ul> |

| | <ul style="list-style-type: none"> <li>・給水管立上りや配管状況の点検を行ってから、触る作業を開始すること</li> </ul> |

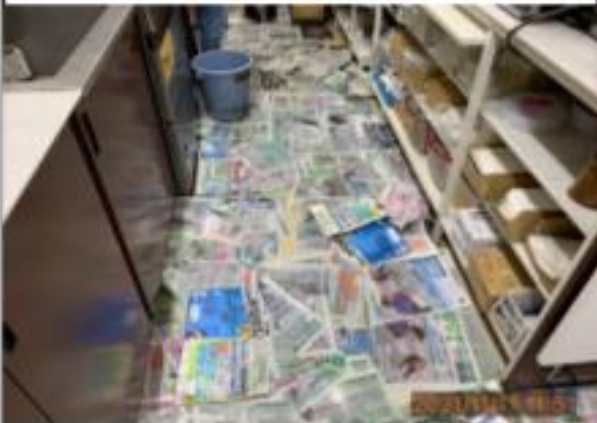
| 写真番号 | 3 | コメント | | 写真番号 | 4 | コメント | |

| カウンター内部状況 | | | | カウンター内部状況 | | | |

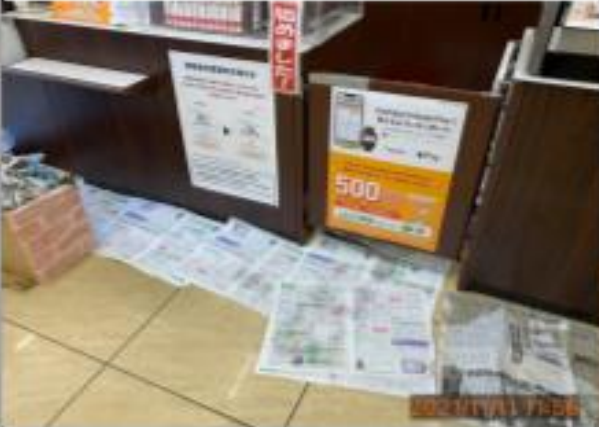
| 写真番号 | | 1 | | 写真番号 | | 2 | |

| カウンター外部状況 | | | | 既設配管撤去 | | | |
