# 労働災害・第三者災害・トラブル発生報告書

| 工事名 | SE五條北インター店<br>詰まり改善工事 | 工事番号 | 218104747 | SC.ST長名 | 佐藤 | SC.ST名 | 大阪中央 |
| 発注者 | ㈱セブン-イレブン・ジャパン | 工 期 | 2021年4月4日 | 進捗率 | 90 | % | |

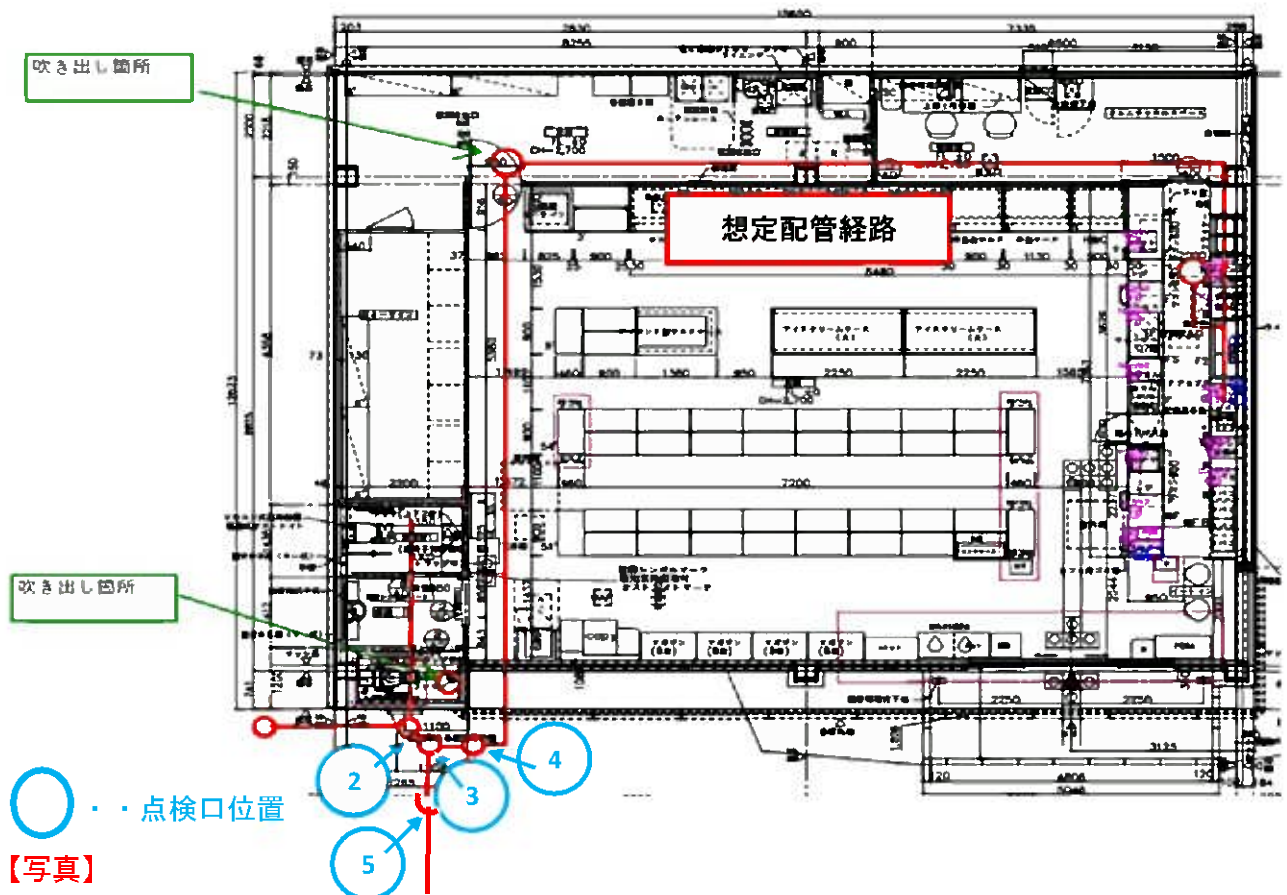
災害発生状況図(平面図)

- ・各店内排水樹蓋や排水管接続部の点検・養生等がされないまま、作業を開始したこと
- ・作業開始前の準備作業が完了したことを確認せずに作業を進めさせたこと

- ・作業開始前の準備が完了したことを報告してから作業を開始すること
