# 労働災害・第三者災害・**トラブル**発生報告書

| 工事名 | SE高松十川西町店<br>バリカー調査工事 | 工事番号 | 217019352 | SC.ST長名 | 長山 | SC.ST名 | 高松 |
| 発注者 | (株)セブン-イレブン・ジャパン | 工 期 | 2021年06月07日～ | 進捗率 | 50 | % | |

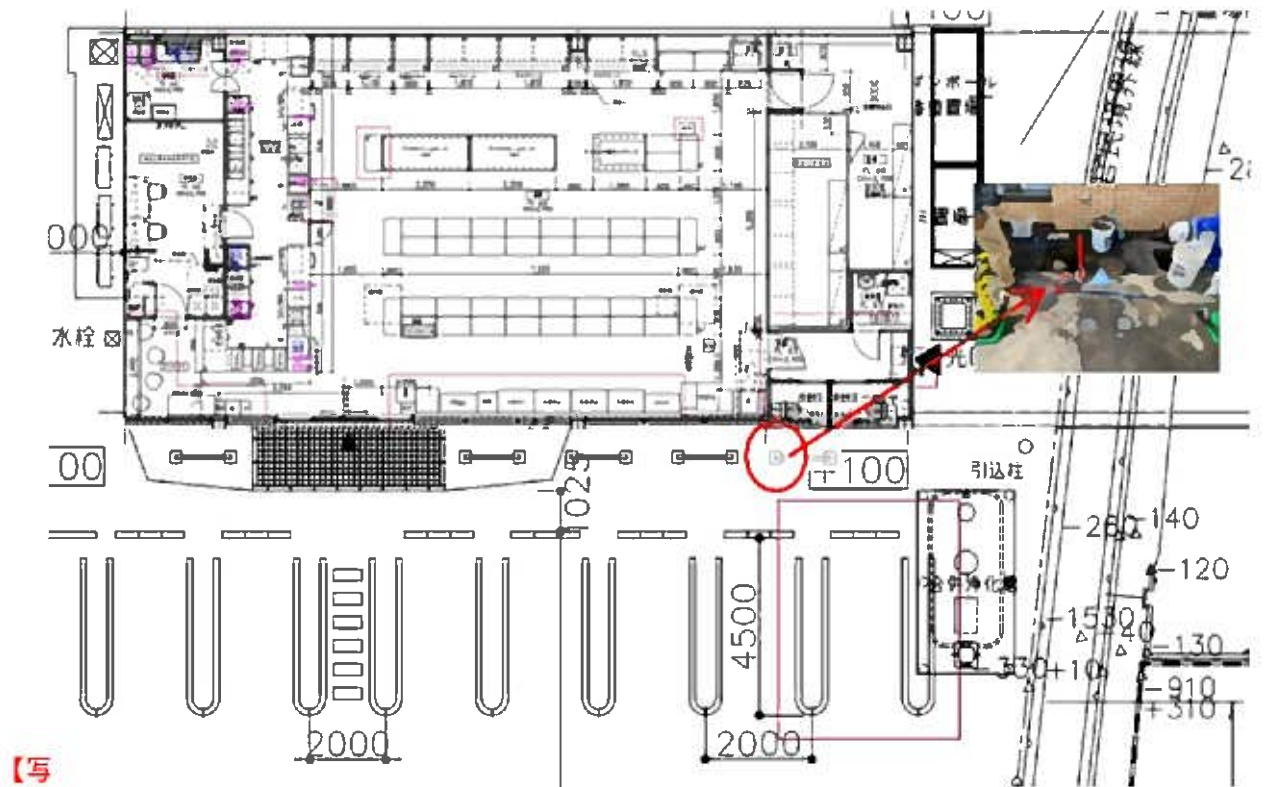
# 災害発生状況図(平面図)

・新たな掘削に際し、既設樹から排水管路設の懸念に注視しており、店舗レイアウトから掘削位置前にトイレが存在することから給水管の予見がされていないこと(500角で掘削)

・掘削位置における埋設物懸念を着手前の工事説明時に店舗様へ通知し連携して作業開始すること。
