労働災害・第三者災害 **トラブル** 発生報告書

| 工事名 | SE名古屋一社4丁目店<br>パワコン自立コンセント設置工事 | 工事番号 | 217023284 | SC,ST長名 | 幸島 | SC,ST名 | 名古屋北 |
| 発注者 | 株式会社セブン-イレブン・ジャパン | 工 期 | 令和3年8月30日～8月30日 | 進捗率 | | 100 | % |

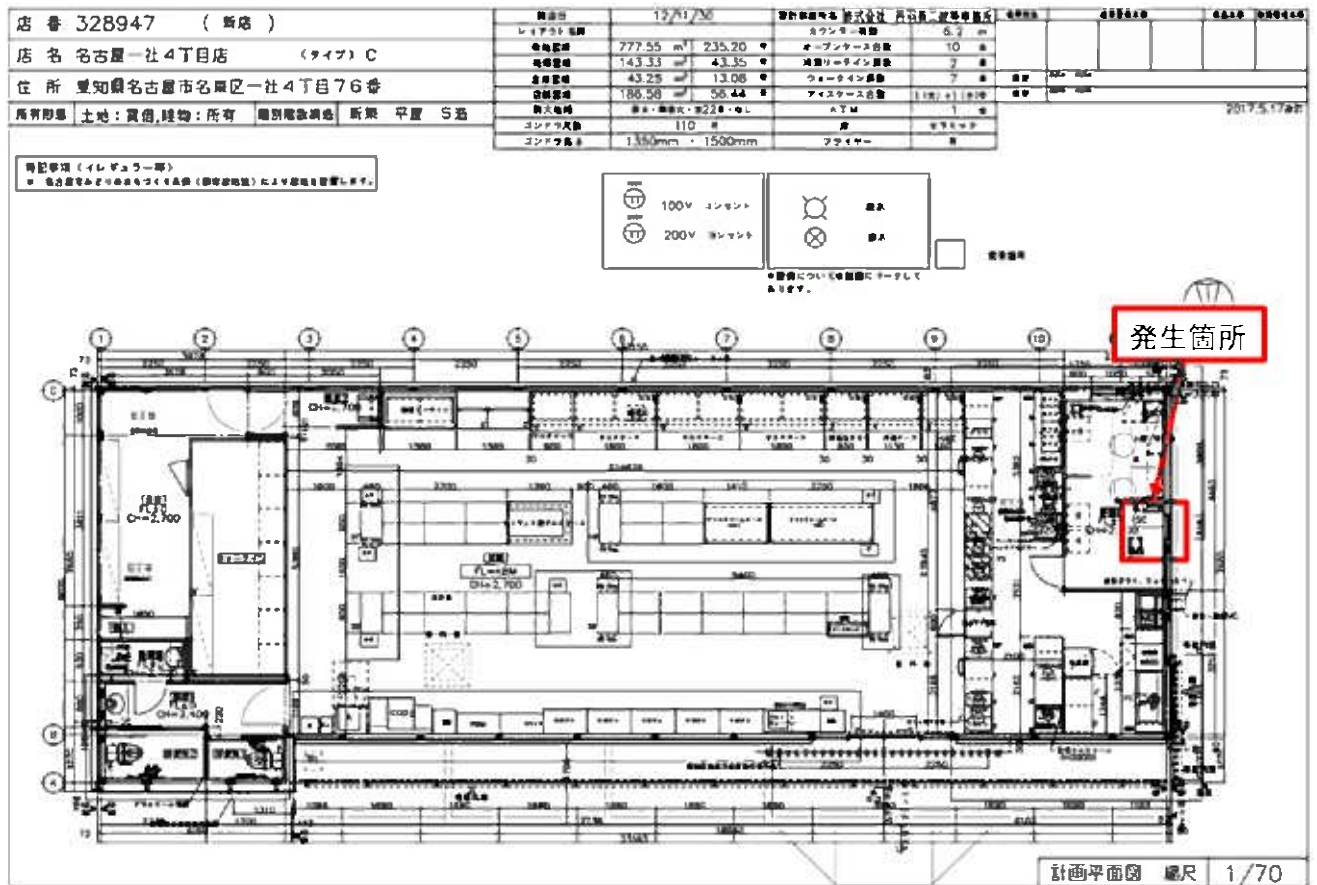
## 災害発生状況図(平面図)

- ・壁内配管・配線状況を確認しないまま、作業を開始していたこと  
（壁内に入れた配線を上下に無理に動かしたことで漏水 ← 既設給水管に干渉させ破損と類推）

- ・既設パワコン裏の見え隠れ部に開口したり、天井材外しで壁内点検後に作業を開始すること。
- ・やむを得ず壁内点検ができないままの壁内作業では、無理な上下移動等を行わないこと。  
（壁内の見えない突起物により、配線や既設管が傷つく懸念が想定）
