労働災害 ・ 第三者災害 ・ **トラブル** 発生報告書

所 名 大阪 SC 姫路 ST

| 工事名 | SE阪神尼崎駅西店<br>埋設配管詰まり修繕工事 | 工事番号 | 218389760 | SC,ST長名 | 北野 | SC,ST名 | 姫路 |

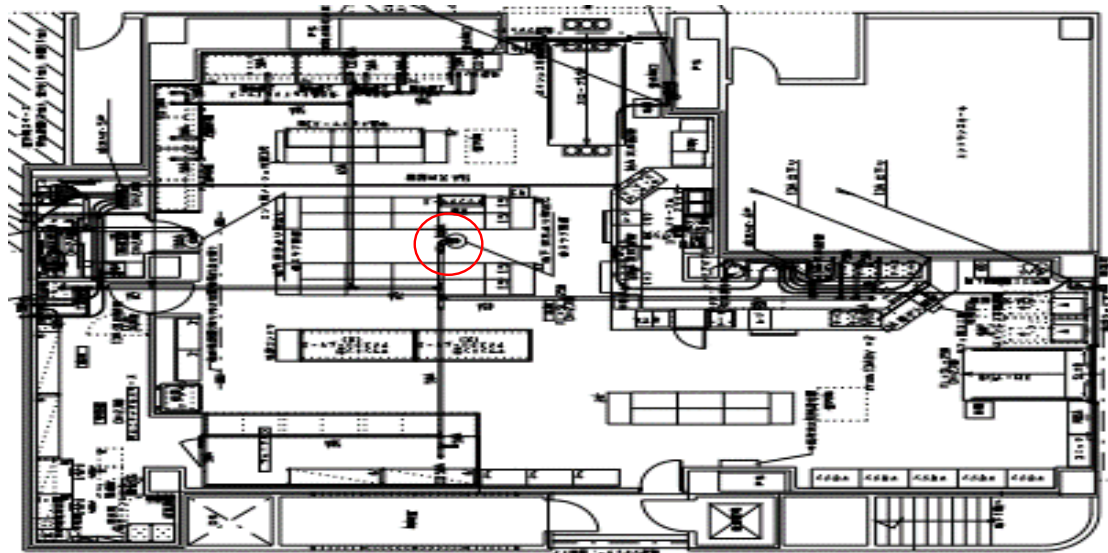
災害発生状況図(平面図)

- ・脚立位置等の足場が不安定なまま、天井内で作業を進めたこと
- ・天井内に身体が預けられる作業床:足場板等の設置がされていないこと

- ・作業位置に合わせた脚立の位置移動をこまめに行うこと
- ・天井内に身体を預けられる作業床:足場板等を設置して作業を開始させること
