トラブル

| 工事名 | SE千葉山王町北店<br>パリカー増設工事 | 工事番号 | 200011541 | SC,ST長名 | 佐藤 | SC,ST名 | 千葉直轄 |

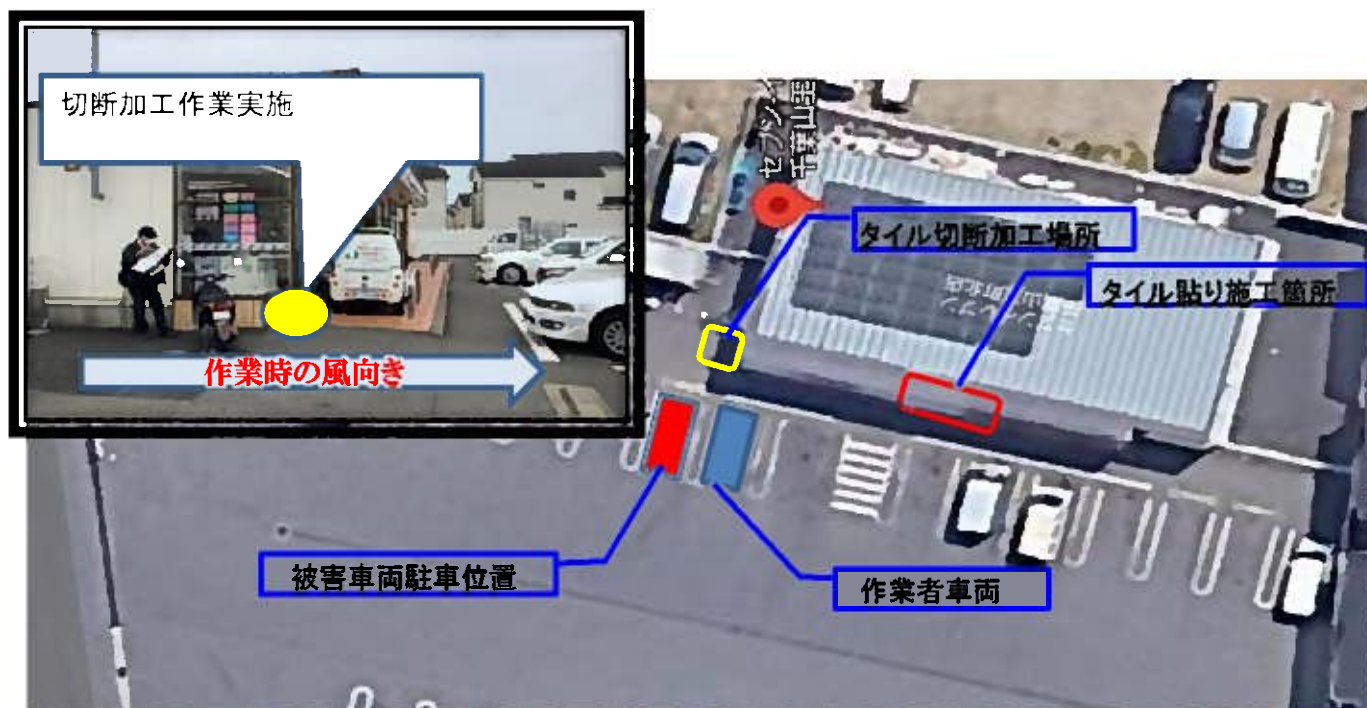
# 災害発生状況図(平面図)

- ・施工計画(養生方法・加工場所・作業範囲区画等)が作成されないまま、作業が進められていたこと。
- ・SC担当が従事手配者へ安全指示、KY(粉じん飛散)をさせないまま作業を開始させたこと。

- ・一斉工事の施工計画は現地調査計画書にまとめ、SCのBUZ確認、承認後に作業を行うこと。
- ・当日従事する作業員へ作業計画の開示と指示を行い、作業を開始させること。

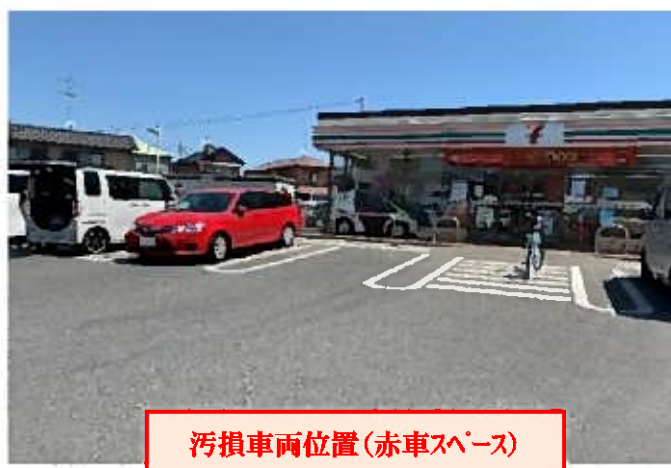
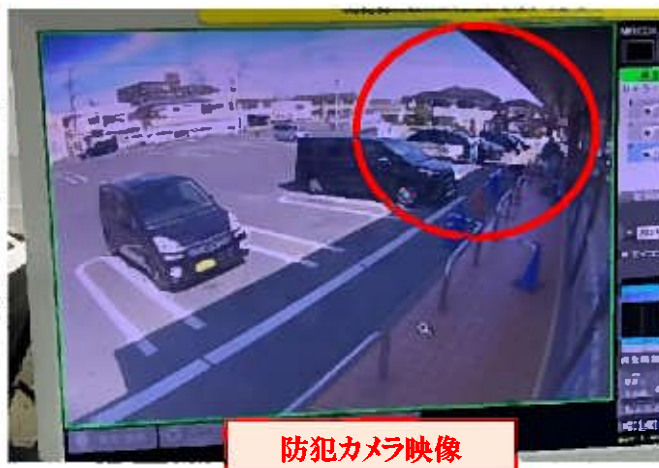
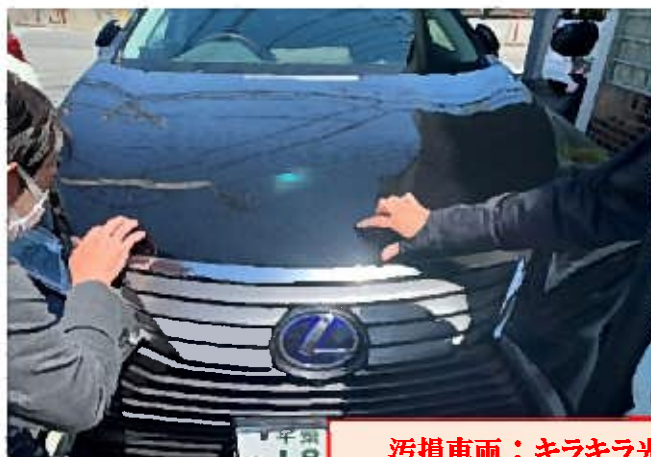
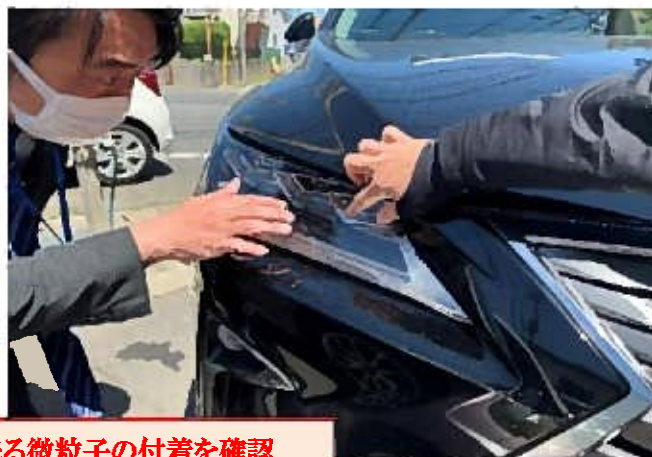
## 【写真】

汚損車両：キラキラ光る微粒子の付着を確認

| 2021/04/25 15:57<br>問合せ | 受付部門：千葉SC<br>受付ユーザ：小野 晃弘(千葉SC)<br>依頼者：小野<br>依頼者役職： | 店長様より入電。<br>4/23、24の作業で工具を使用し掘削作業を行った際、お客様の車に破片が飛び散り、取れなくなっている。とのことでご連絡のお客様より申告があった。 | 変更 |
