所 名 高松 SC

| 工事名 | SEHARUYA松山北井門2丁目店<br>排水詰まり除去工事 (Aタイプ) | 工事番号 | 218274914 | SC,ST長名 | 長山 | SC,ST名 | 高松 |
| 発注者 | (株)セブン-イレブン・ジャパン | 工 期 | 2021/8/13~2021/8/14 | 進捗率 | 100 | % | |

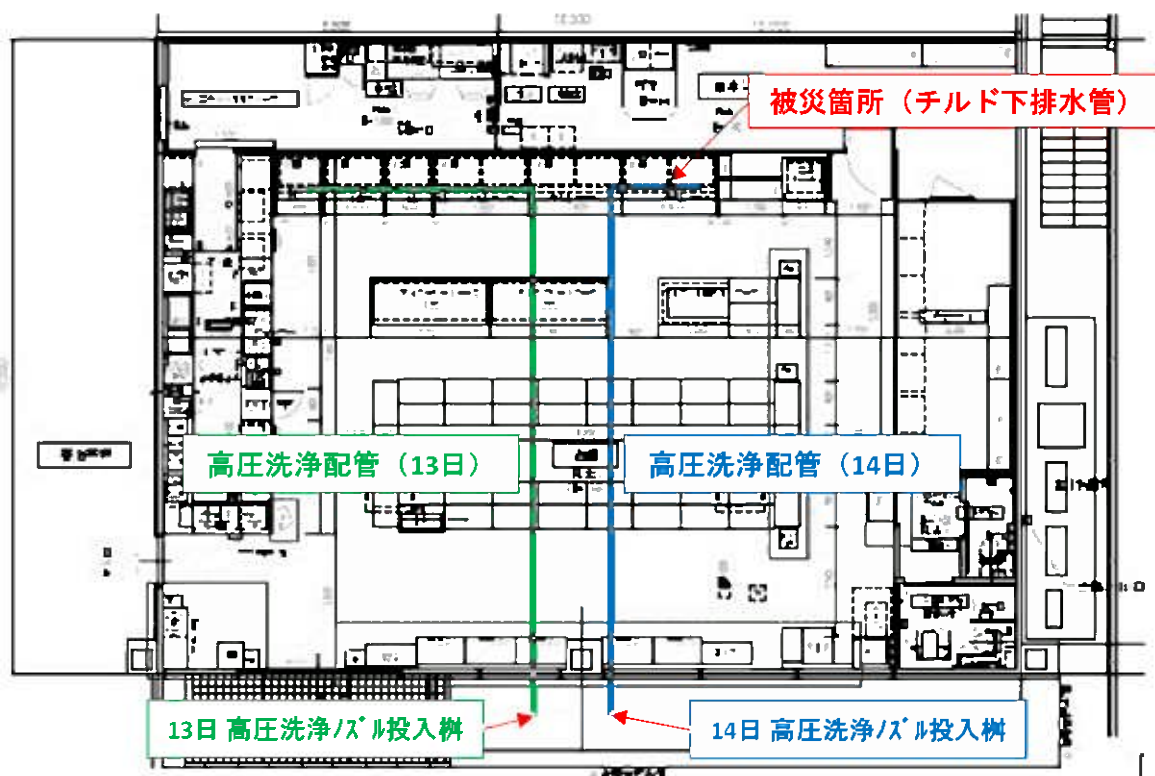
災害発生状況図(平面図)

- ・洗浄ノズルの挿入先端が排水管口から吐出させたことで噴出しを予防するため手で押さえたこと
- ・高圧洗浄の管ルートの端末口を閉塞させる等の噴出し予防を行わないまま作業を進めたこと

- ・高圧洗浄作業時には、吹き上がり防止を手ではなく、風船等を用いた管口隙間を閉塞養生を行うこと。
- ・洗浄ノズル等の取扱いは、手袋等の保護具を着用して行うこと。
- ・改善した配管ルート以外の詰まり点検結果や懸念を店舗へ説明してから作業を完了させること。

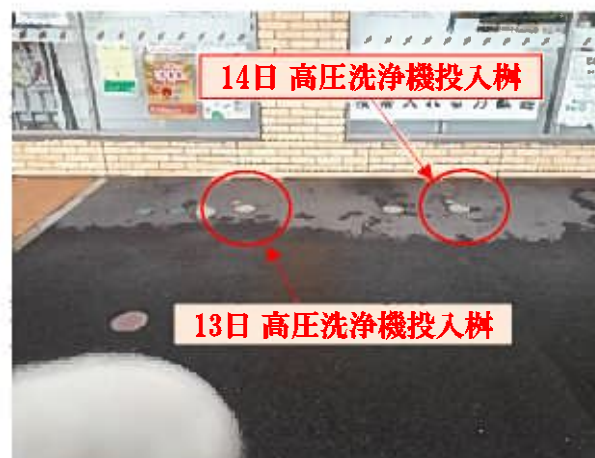
14日 高圧洗浄機投入樹

13日 高圧洗浄機投入樹

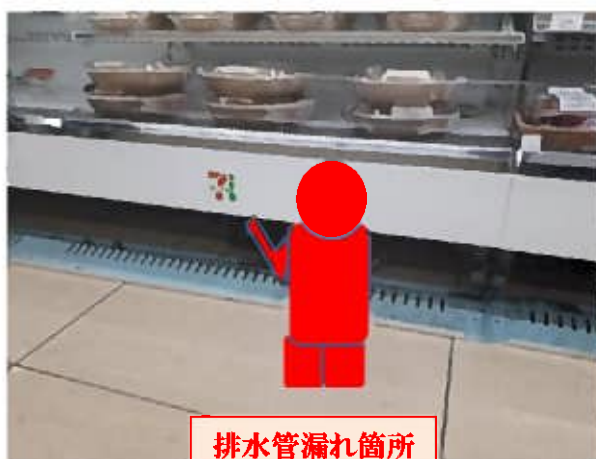
排水管漏れ箇所

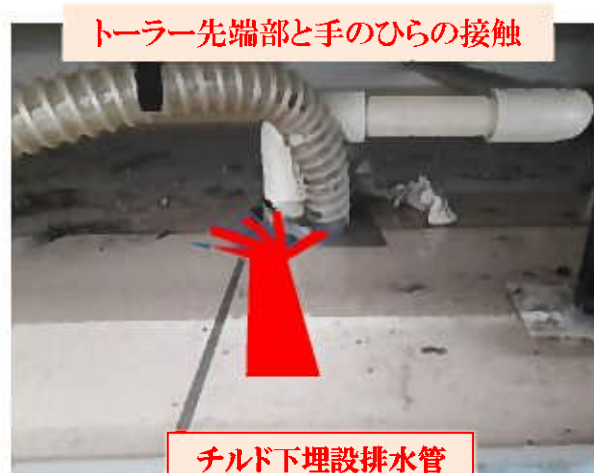
トローラー先端部と手のひらの接触

チルド下埋設排水管
